津野町総合保険福祉センター里落施設

津野町総合保健福祉センター里楽施設改修工事

塗装改修工事

塗装劣化診断写真集

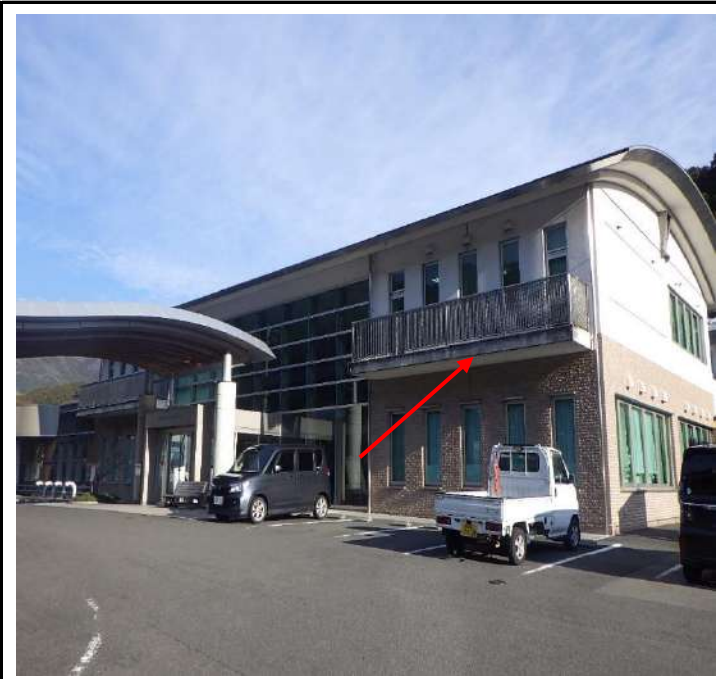
写真番号	1
診断部位	南側（玄関）
状 況	長年の日照による紫外線や風雨によって塗膜が劣化し、雨筋汚染の発生、クラックが発生している状態。
対 策	下地補修（ひび割れ部等）高圧洗浄水洗い後、塗替えを推奨。

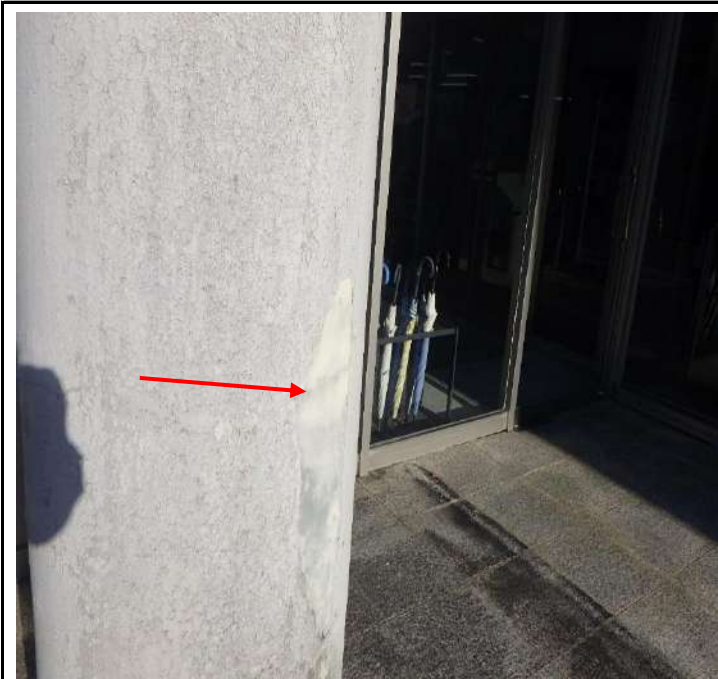
写真番号	3
診断部位	南側柱
状 況	長年の日照による紫外線や風雨によって塗膜が劣化し、樹脂や顔料が分解され粉っぽくなっております。
対 策	高圧洗浄機やスクレーパー等により、劣化した脆弱部を除去し、クラック部の補修。 ひび割れ部補修後、下地調整材で不陸調整を行い、外装用の塗材塗り推奨。

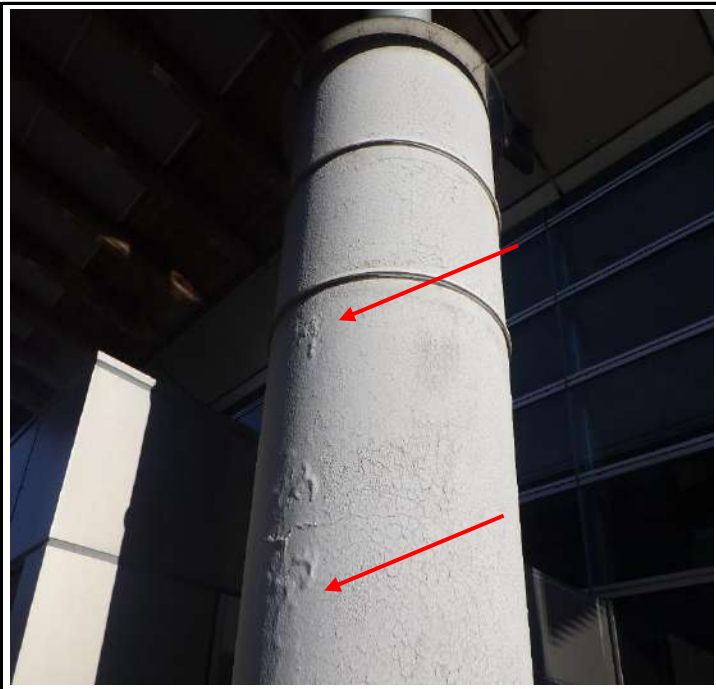
写真番号	2
診断部位	南側柱
状 況	ひび割れ部から雨水が浸入して、雨水が溜まり膨れている状態。
対 策	高圧洗浄機やスクレーパー等により、劣化した脆弱部を除去し、クラック部の補修。 ひび割れ部補修後、下地調整材で不陸調整を行い、外装用の塗材塗り推奨。

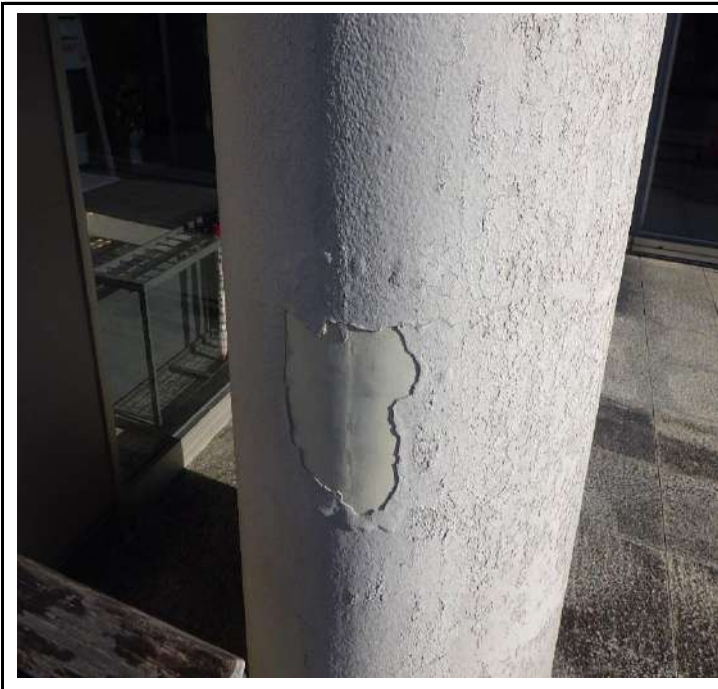
写真番号	4
診断部位	南側柱
状 況	長年の日照による紫外線や風雨によって劣化し、クラックの発生や塗膜が割れている状態。
対 策	高圧洗浄機やスクレーパー等により、劣化した脆弱部を除去し、クラック部の補修。 ひび割れ部補修後、下地調整材で不陸調整を行い、外装用の塗材塗り推奨。

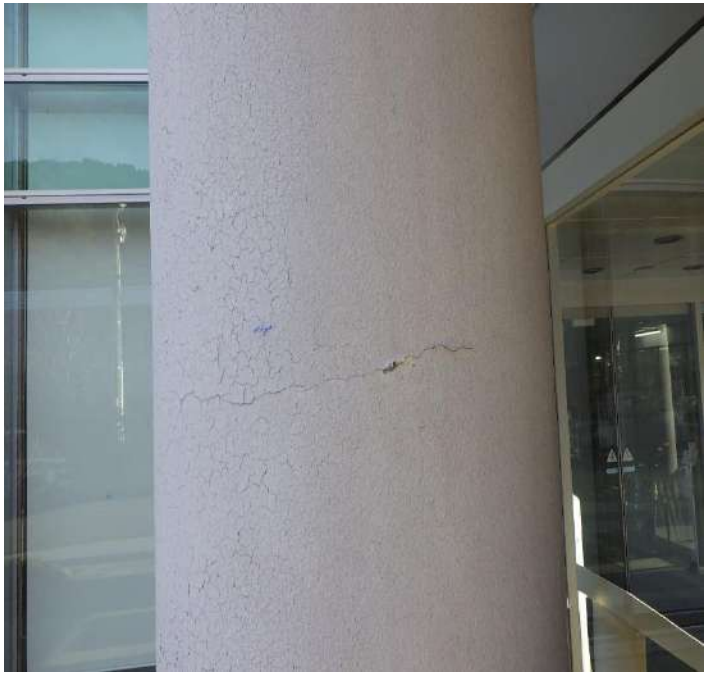
写真番号	5
診断部位	南側柱
状 況	長年の日照による紫外線や風雨によって劣化し、クラックの発生や塗膜が割れている状態。
対 策	高圧洗浄機やスクレーパー等により、劣化した脆弱部を除去し、クラック部の補修。 ひび割れ部補修後、下地調整材で不陸調整を行い、外装用の塗材塗り推奨。

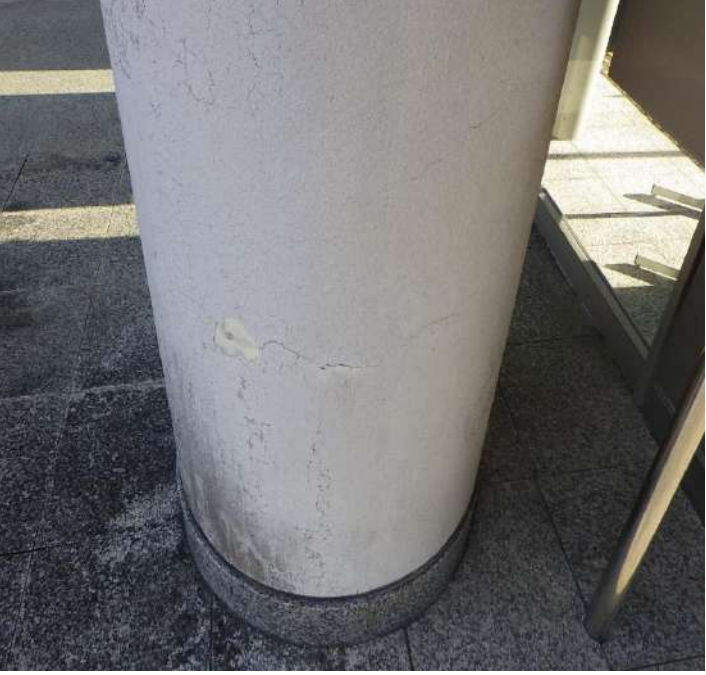
写真番号	6
診断部位	南側柱
状 況	長年の日照による紫外線や風雨によって劣化し、クラックの発生や塗膜が割れている状態。
対 策	高圧洗浄機やスクレーパー等により、劣化した脆弱部を除去し、クラック部の補修。 ひび割れ部補修後、下地調整材で不陸調整を行い、外装用の塗材塗り推奨。

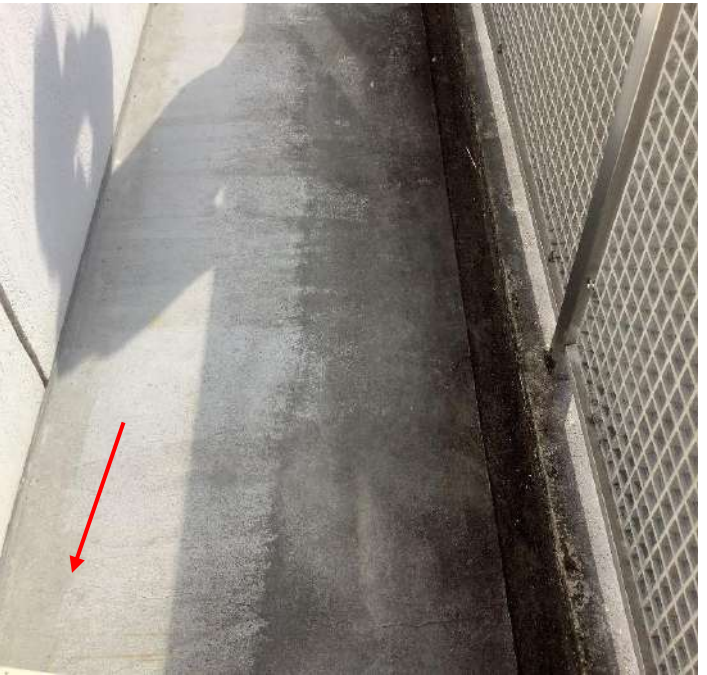
写真番号	8
診断部位	南側 ベランダ面
推奨材料	日本特殊塗料(株) ブルーフロンエコDX NS
	長年の日照による紫外線や風雨によって表面が劣化、クラックが発生し雨水が浸入して防水機能が失われている状態。
対 策	クラック処理後、ウレタン塗膜防水系X-2を推奨。 ベランダや屋上床のひび割れは経年劣化によって発生し、ひび割れを放置していると雨漏りに繋がってしまうため注意が必要です。

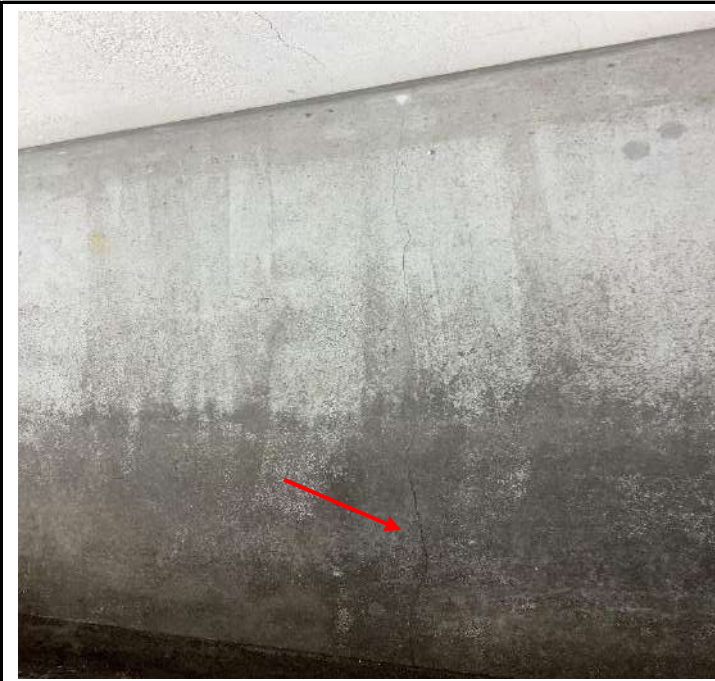
写真番号	9
診断部位	南側 ベランダ面
推奨材料	日本特殊塗料(株) ブルーフロンエコDX NS
長年の日照による紫外線や風雨によって表面が劣化、クラックが発生し雨水が浸入して防水機能が失われている状態。	
対 策	クラック処理後、ウレタン塗膜防水系X-2を推奨。
ベランダや屋上床のひび割れは経年劣化によって発生し、ひび割れを放置していると雨漏りに繋がってしまうため注意が必要です。

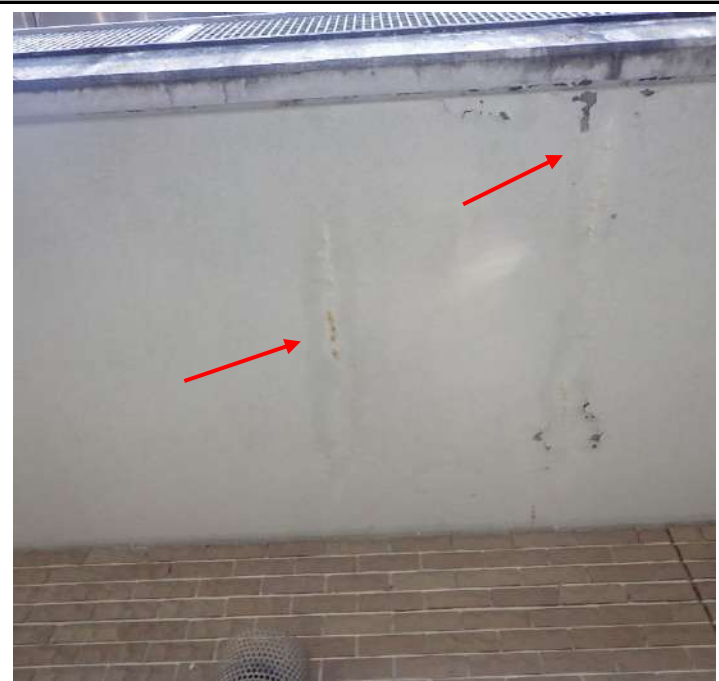
写真番号	11
診断部位	南側 軒天
推奨材料	エスケー化研(株) シポカケンDO
ベランダ床クラック部から雨水が浸入し、天井塗材が剥がれている状態。	
対 策	ベランダ床・クラック部の補修後、外装薄塗材E吹付推奨。
シポカケンDO JIS A 6909 外装薄塗材E

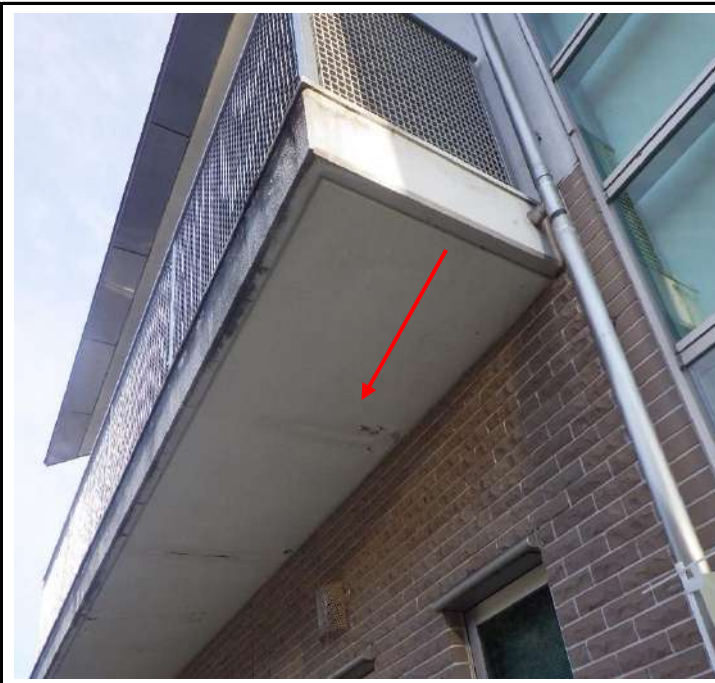
写真番号	10
診断部位	南側 軒天
推奨材料	エスケー化研(株) シポカケンDO
ベランダ床クラック部から雨水が浸入し、天井塗材が剥がれている状態。	
対 策	ベランダ床・クラック部の補修後、外装薄塗材E吹付推奨。
シポカケンDO JIS A 6909 外装薄塗材E

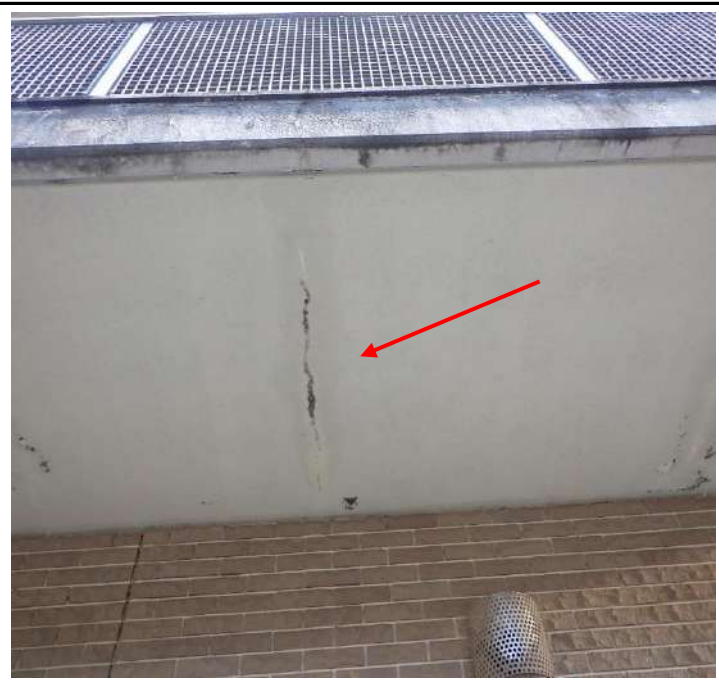
写真番号	12
診断部位	南側 ベランダ面
推奨材料	エスケー化研(株) シポカケンDO
ベランダ床クラック部から雨水が浸入し、天井塗材が剥がれている状態。	
対 策	ベランダ床・クラック部の補修後、外装薄塗材E吹付推奨。
シポカケンDO JIS A 6909 外装薄塗材E

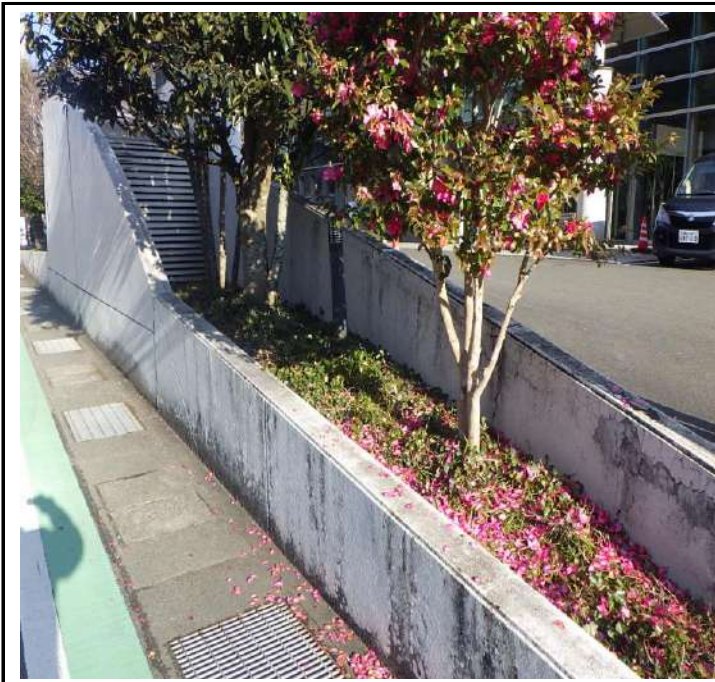
写真番号	17
診断部位	外壁面
推奨材料	エスケー化研(株) 水性セラミシリコン
経年劣化により外壁塗膜材の防水効果がなくなり、カビ・コケ・藻等が発生している状態。	
※日当たり・風通しが悪い環境にカビが発生しやすい。	
※コケ・藻は湿気が多い環境に発生しやすい。	
対 策	
高圧洗浄水洗いで汚れ・付着物を除去し、落ちない場合には専用洗剤・ブラシ等を使用して除去。 超耐候性塗料での塗装をお勧めします。

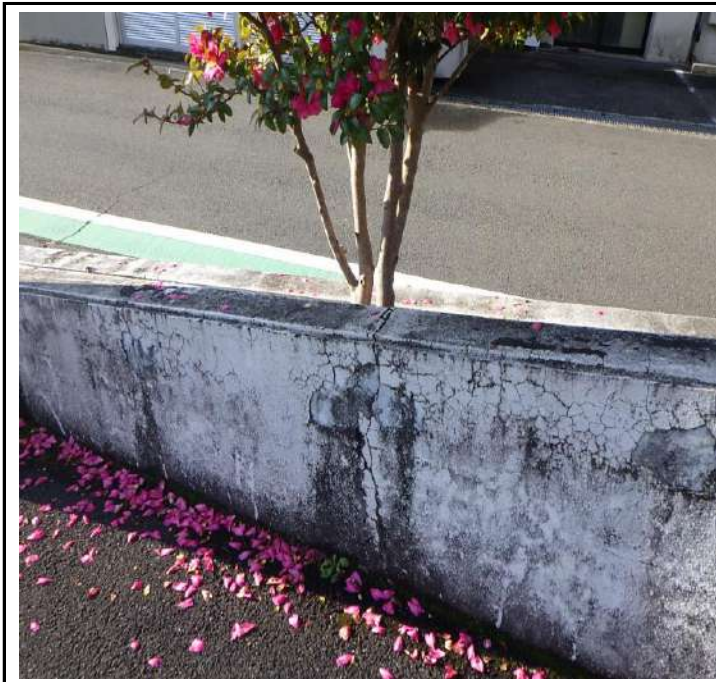
写真番号	19
診断部位	南側 塀
推奨材料	エスケー化研(株) 水性セラミシリコン
クラック(ひび割れ)が見られます。放置しておきますと大気中の炭酸ガスや水の浸入によりコンクリートの中性化を促進させます。	
※日当たり・風通しが悪い環境にカビが発生しやすい。	
※コケ・藻は湿気が多い環境に発生しやすい。	
対 策	
高圧洗浄水洗いで汚れ・付着物を除去し、落ちない場合には専用洗剤・ブラシ等を使用して除去。 超耐候性塗料での塗装をお勧めします。

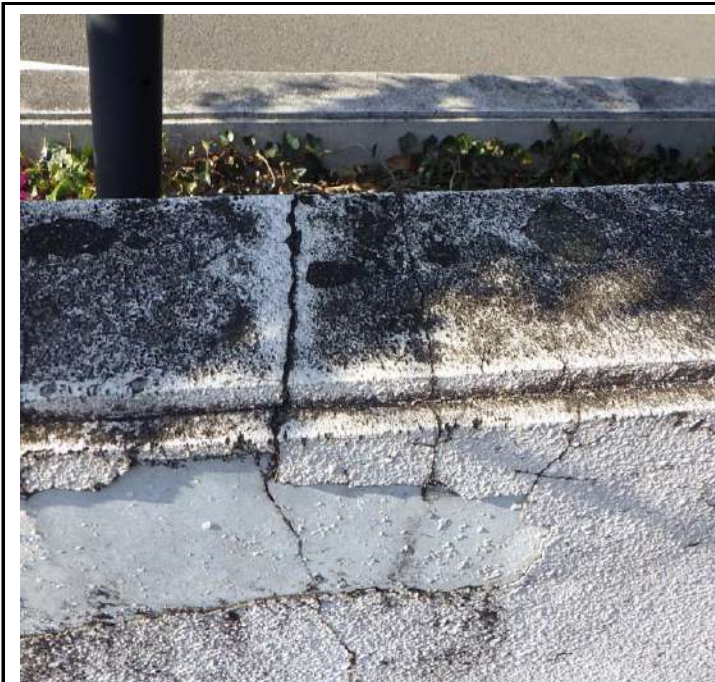
写真番号	18
診断部位	南側 塀
推奨材料	エスケー化研(株) 水性セラミシリコン
長年の日照による紫外線や風雨によって塗膜が劣化し、雨筋汚染の発生。	
筋状に汚れが付着し、建物の美観を損ねています。	
対 策	
下地補修後、塗り替えを推奨。	
レナラックローラー用 JIS A 6909 複層塗材E(ローラー仕上げ)

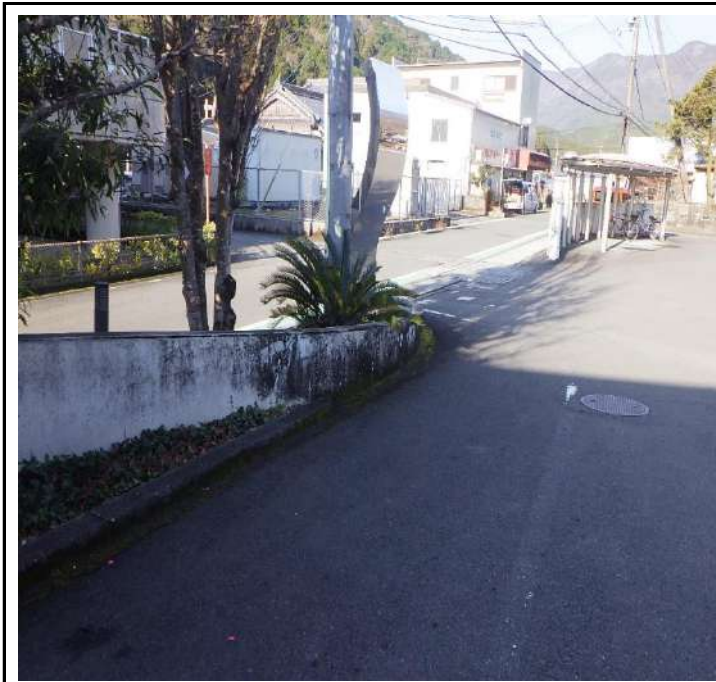
写真番号	20
診断部位	外壁面
推奨材料	エスケー化研(株) 水性セラミシリコン
経年劣化により外壁塗膜材の防水効果がなくなり、カビ・コケ・藻等が発生している状態。	
※日当たり・風通しが悪い環境にカビが発生しやすい。	
※コケ・藻は湿気が多い環境に発生しやすい。	
対 策	
高圧洗浄水洗いで汚れ・付着物を除去し、落ちない場合には専用洗剤・ブラシ等を使用して除去。 超耐候性塗料での塗装をお勧めします。

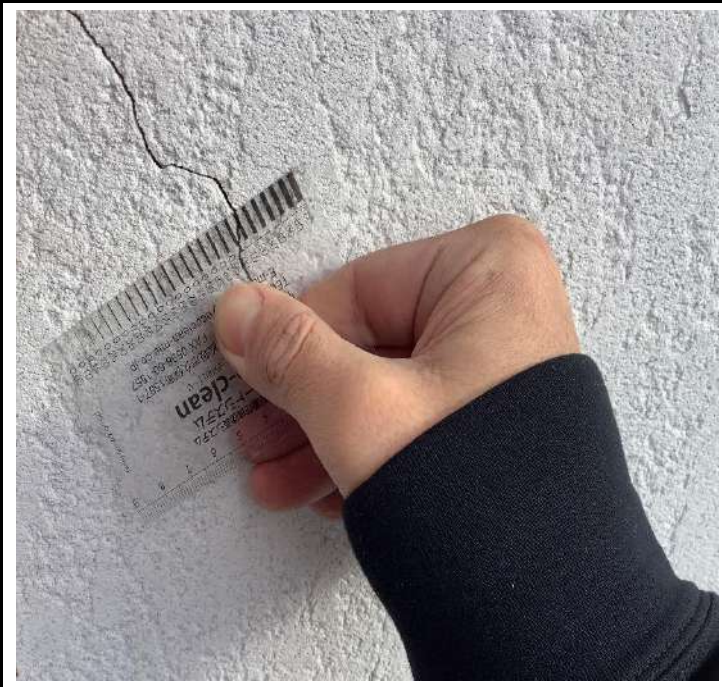
写真番号	21
診断部位	外壁南側 ベランダ面
推奨材料	
クラック(ひび割れ)発生	
対 策	
1.0mm以上:Uカットシール充填 0.2mm以上1.0mm未満:自動低圧エポキシ樹脂注入工法 0.2mm未満:エポキシ樹脂シール工法

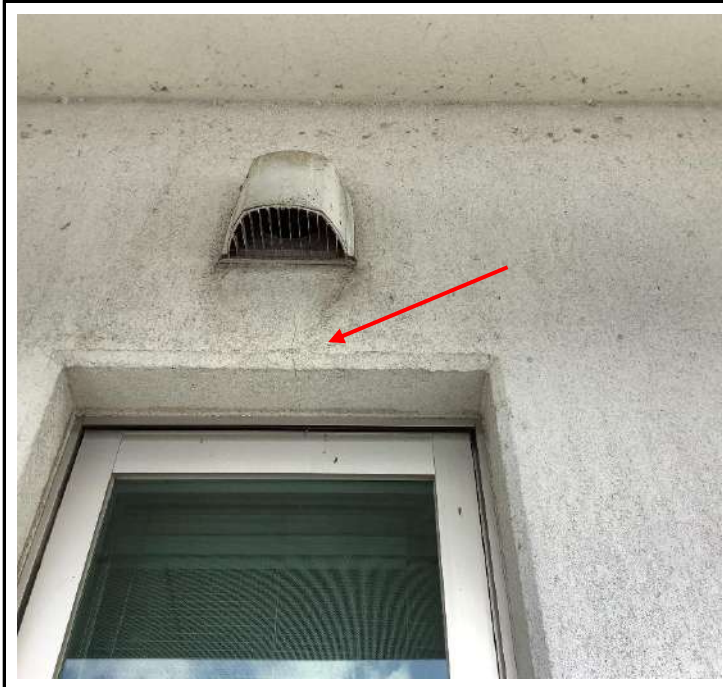
写真番号	23
診断部位	外壁南側 ベランダ面
推奨材料	
クラック(ひび割れ)発生	
対 策	
1.0mm以上:Uカットシール充填 0.2mm以上1.0mm未満:自動低圧エポキシ樹脂注入工法 0.2mm未満:エポキシ樹脂シール工法

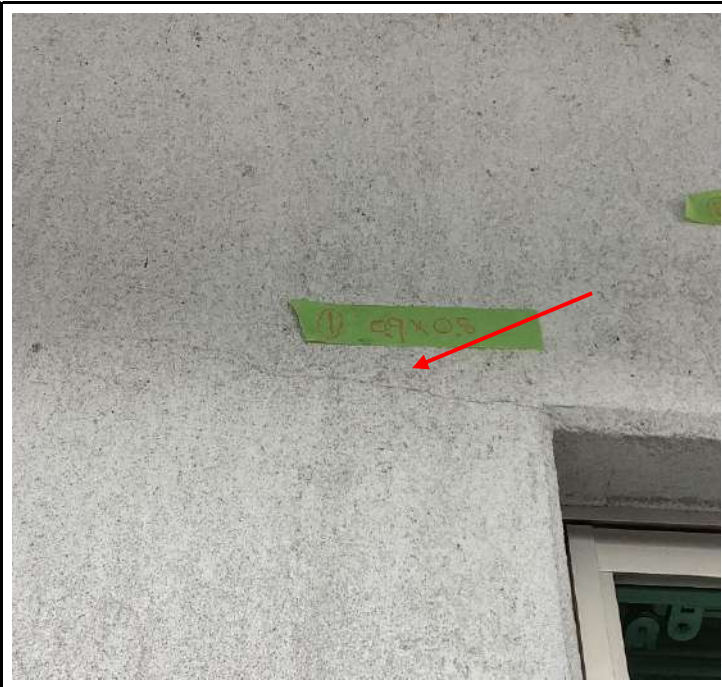
写真番号	22
診断部位	外壁南側 ベランダ面
推奨材料	
クラック(ひび割れ)発生	
対 策	
1.0mm以上:Uカットシール充填 0.2mm以上1.0mm未満:自動低圧エポキシ樹脂注入工法 0.2mm未満:エポキシ樹脂シール工法

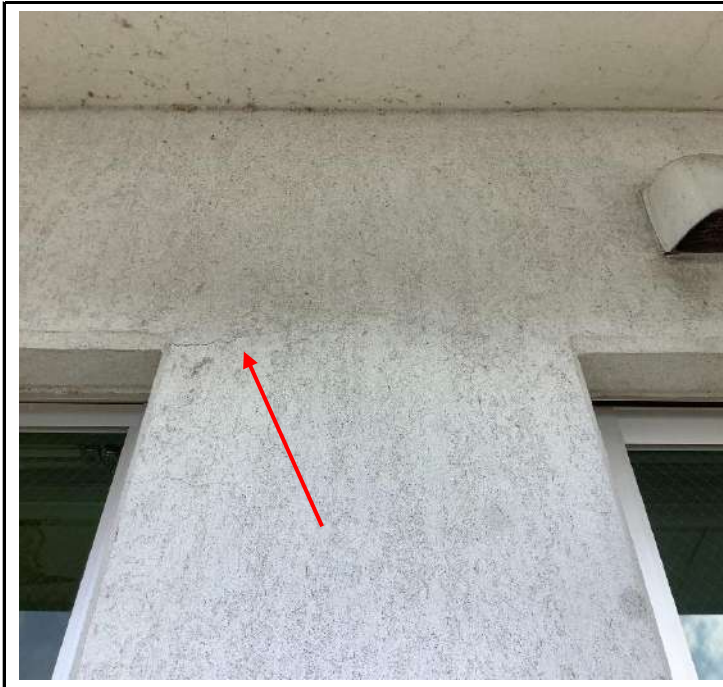
写真番号	24
診断部位	外壁南側 ベランダ面
推奨材料	
クラック(ひび割れ)発生	
対 策	
1.0mm以上:Uカットシール充填 0.2mm以上1.0mm未満:自動低圧エポキシ樹脂注入工法 0.2mm未満:エポキシ樹脂シール工法

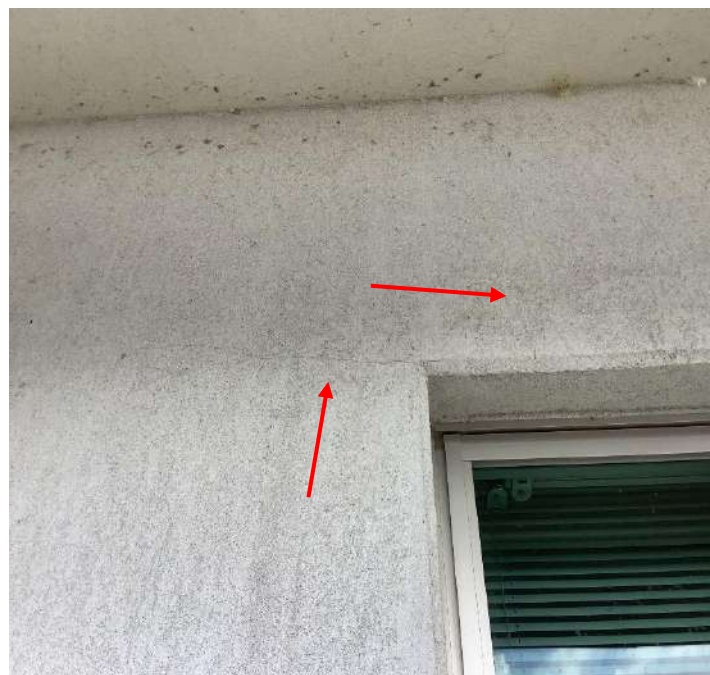
写真番号	25
診断部位	外壁南側 ベランダ面
推奨材料	
クラック(ひび割れ)発生	
対 策	1.0mm以上:Uカットシール充填 0.2mm以上1.0mm未満:自動低圧エポキシ樹脂注入工法 0.2mm未満:エポキシ樹脂シール工法

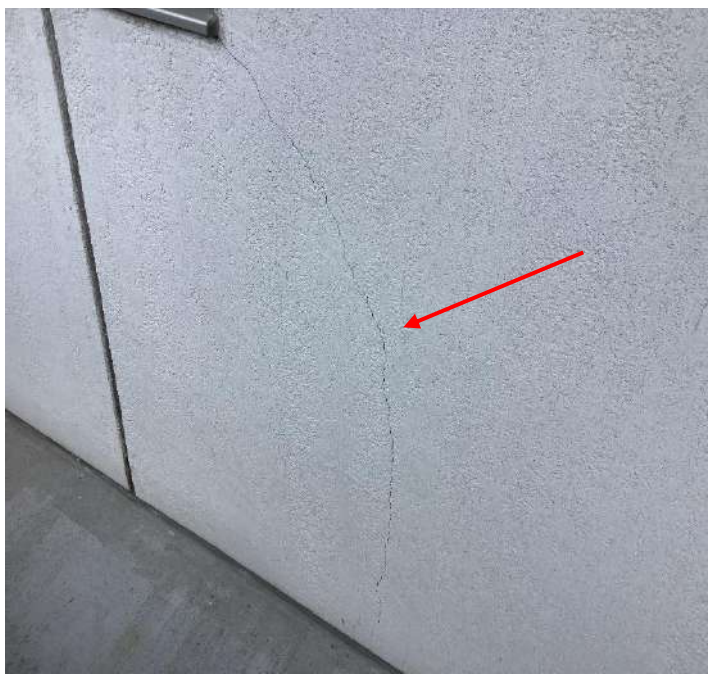
写真番号	26
診断部位	外壁南側 ベランダ面
推奨材料	
クラック(ひび割れ)発生	
対 策	1.0mm以上:Uカットシール充填 0.2mm以上1.0mm未満:自動低圧エポキシ樹脂注入工法 0.2mm未満:エポキシ樹脂シール工法

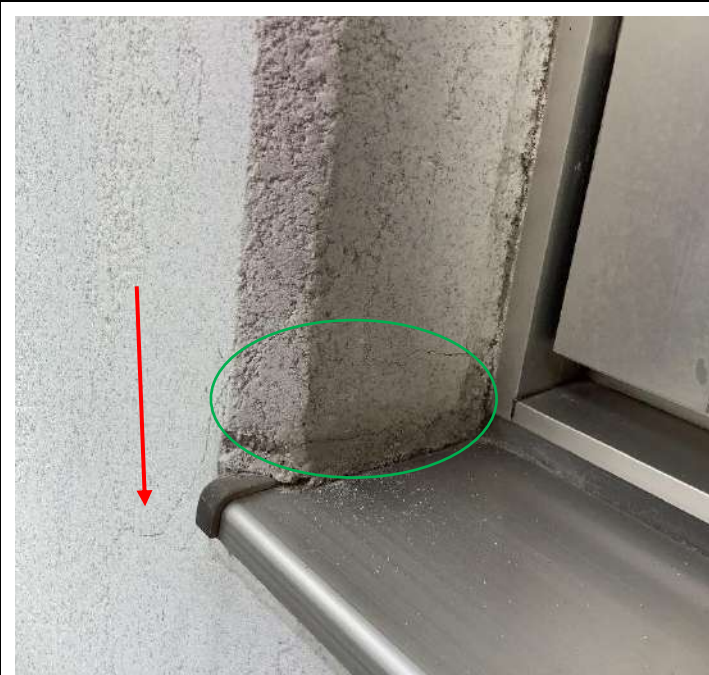
写真番号	28
診断部位	外壁南側 ベランダ面
推奨材料	
クラック(ひび割れ)発生 浮き	
対 策

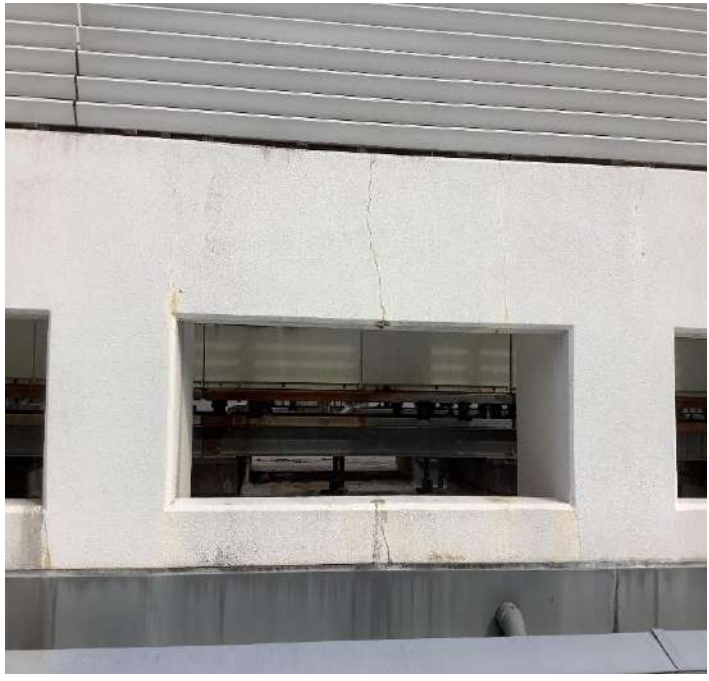
写真番号	33
診断部位	外壁南側 塔屋
推奨材料	エスケー化研(株) 水性弾性セラミシリコン
長年の日照による紫外線や風雨によって塗膜が劣化し、雨筋汚染や塗膜の剝離が見られます。	
対 策	クラック補修、脆弱部を除去後 塗り替え推奨。
レナエクセレント 高弾性アクリルゴム系壁面防水化粧材 JIS A 6909 防水形複層塗材E

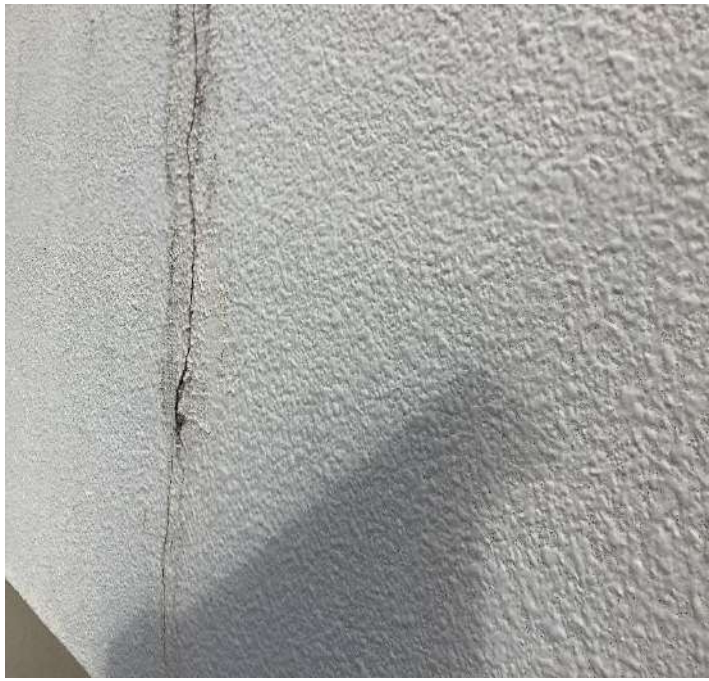
写真番号	35
診断部位	外壁南側 塔屋
推奨材料	エスケー化研(株) 水性弾性セラミシリコン
クラック(ひび割れ)から雨水が浸入し、湿気による塗膜の浮いた状態。 クラック周辺に塗膜の変色も見られます。	
対 策	クラック補修、脆弱部を除去後 塗り替え推奨。
レナエクセレント 高弾性アクリルゴム系壁面防水化粧材 JIS A 6909 防水形複層塗材E

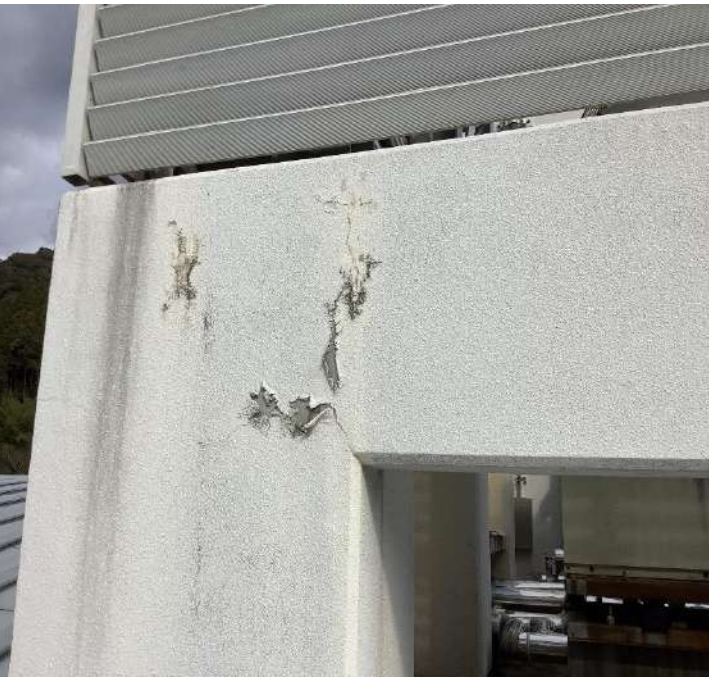
写真番号	34
診断部位	外壁南側 塔屋
推奨材料	エスケー化研(株) 水性弾性セラミシリコン
長年の日照による紫外線や風雨によって塗膜が劣化し、雨筋汚染や塗膜の剝離が見られます。	
対 策	クラック補修、脆弱部を除去後 塗り替え推奨。
レナエクセレント 高弾性アクリルゴム系壁面防水化粧材 JIS A 6909 防水形複層塗材E

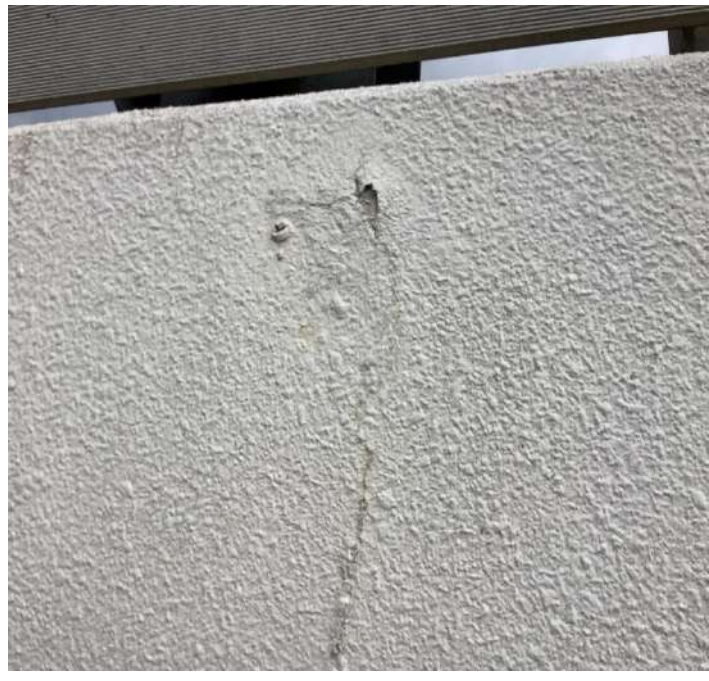
写真番号	36
診断部位	外壁南側 塔屋
推奨材料	エスケー化研(株) 水性弾性セラミシリコン
クラック(ひび割れ)から雨水が浸入し、湿気による塗膜の浮いた状態。 クラック周辺に塗膜の変色も見られます。	
対 策	クラック補修、脆弱部を除去後 塗り替え推奨。
レナエクセレント 高弾性アクリルゴム系壁面防水化粧材 JIS A 6909 防水形複層塗材E

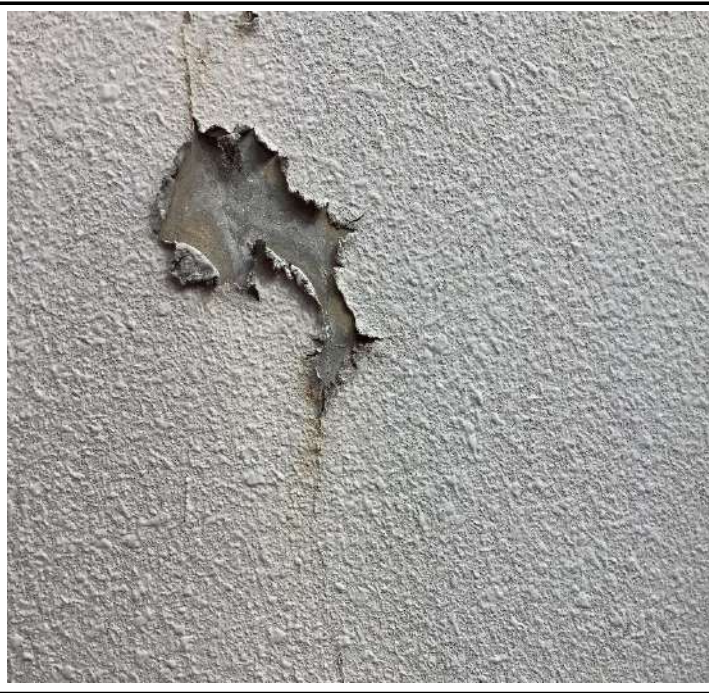
写真番号	37
診断部位	外壁南側 塔屋
推奨材料	エスケー化研(株) 水性弾性セラミシリコン
クラック(ひび割れ)から雨水が浸入し、湿気による塗膜の浮いた状態。 クラック周辺に塗膜の変色も見られます。	
対 策	クラック補修、脆弱部を除去後 塗り替え推奨。 レナエクセレント 高弾性アクリルゴム系壁面防水化粧材 JIS A 6909 防水形複層塗材E

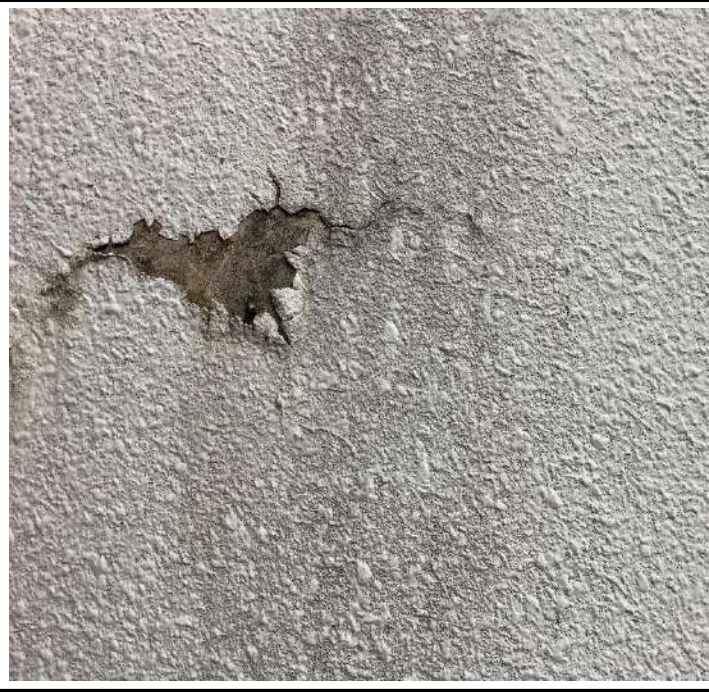
写真番号	38
診断部位	外壁南側 塔屋
推奨材料	エスケー化研(株) 水性弾性セラミシリコン
長年の日照による紫外線や風雨によって塗膜が劣化し、雨筋汚染や塗膜の剥離が見られます。	
対 策	クラック補修、脆弱部を除去後 塗り替え推奨。 レナエクセレント 高弾性アクリルゴム系壁面防水化粧材 JIS A 6909 防水形複層塗材E

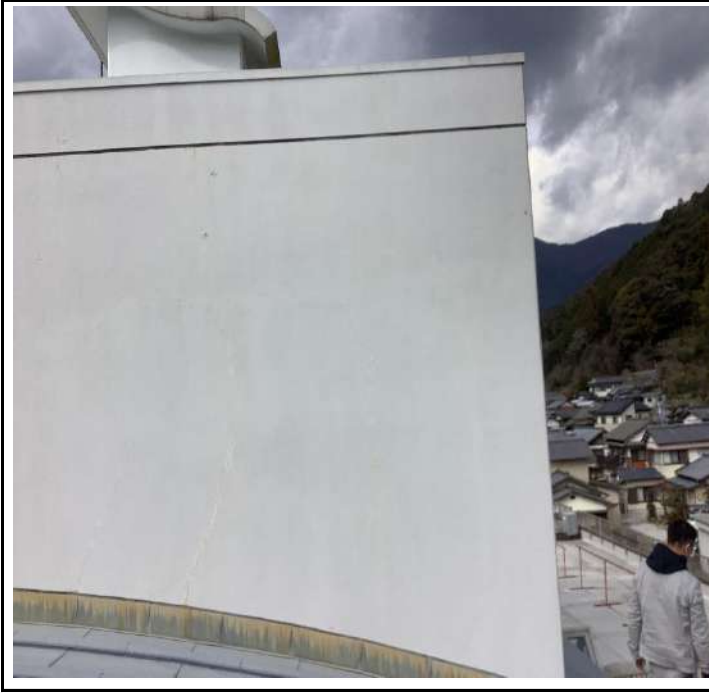
写真番号	40
診断部位	外壁西側 塔屋
推奨材料	エスケー化研(株) 水性弾性セラミシリコン
長年の日照による紫外線や風雨によって塗膜が劣化し、クラック(ひび割れ)、雨筋汚染や塗膜の剥離が見られます。	
対 策	クラック補修、脆弱部を除去後 塗り替え推奨。 レナエクセレント 高弾性アクリルゴム系壁面防水化粧材 JIS A 6909 防水形複層塗材E

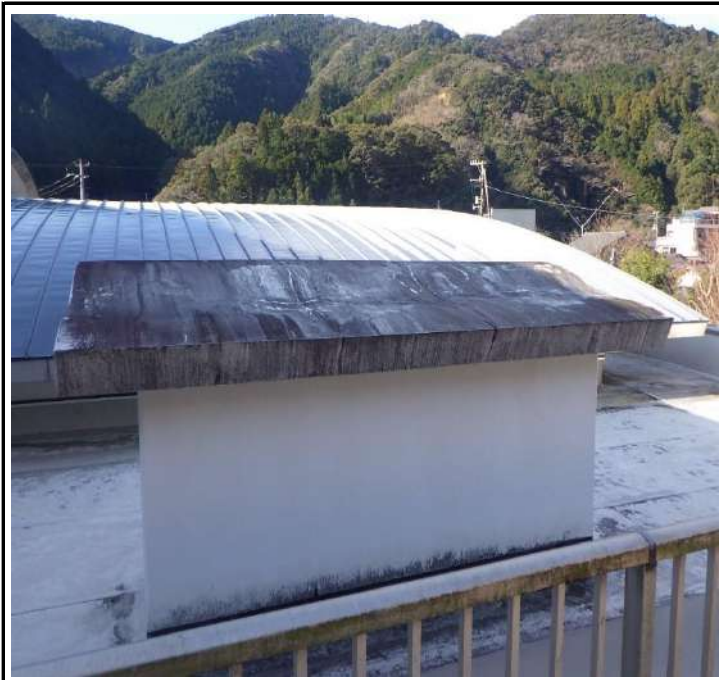
写真番号	53
診断部位	外壁北側 バルコニー
推奨材料	エスケー化研(株) 水性弾性セラミシリコン
長年の日照による紫外線や風雨によって塗膜が劣化し、クラック(ひび割れ)、雨筋汚染や塗膜の剥離が見られます。	
対 策	クラック補修、脆弱部を除去後 塗り替え推奨。
レナエクセレント 高弾性アクリルゴム系壁面防水化粧材 JIS A 6909 防水形複層塗材E

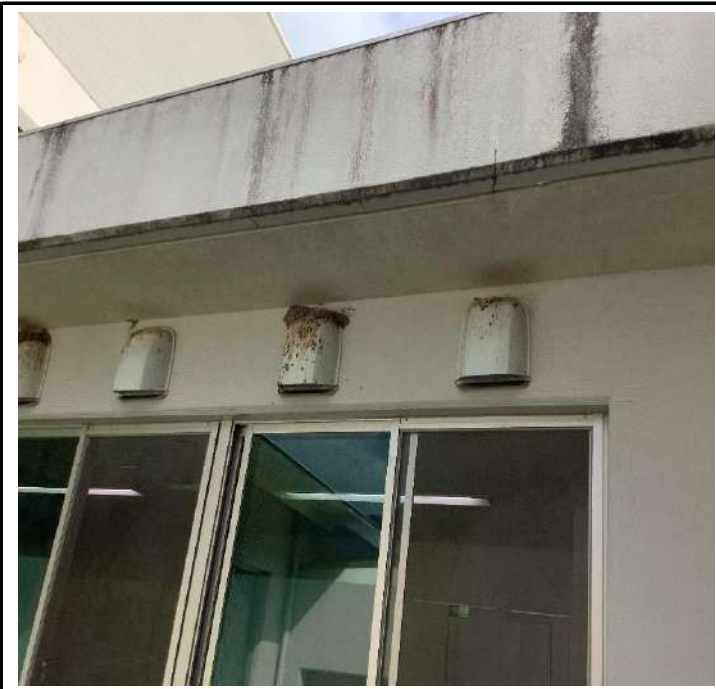
写真番号	55
診断部位	外壁北側 バルコニー
推奨材料	エスケー化研(株) 水性弾性セラミシリコン
長年の日照による紫外線や風雨によって塗膜が劣化し、クラック(ひび割れ)、雨筋汚染や塗膜の剥離が見られます。 筋状に汚れが付着し、建物の美観を損ねています。	
対 策	クラック補修、脆弱部を除去後 塗り替え推奨。
レナエクセレント 高弾性アクリルゴム系壁面防水化粧材 JIS A 6909 防水形複層塗材E

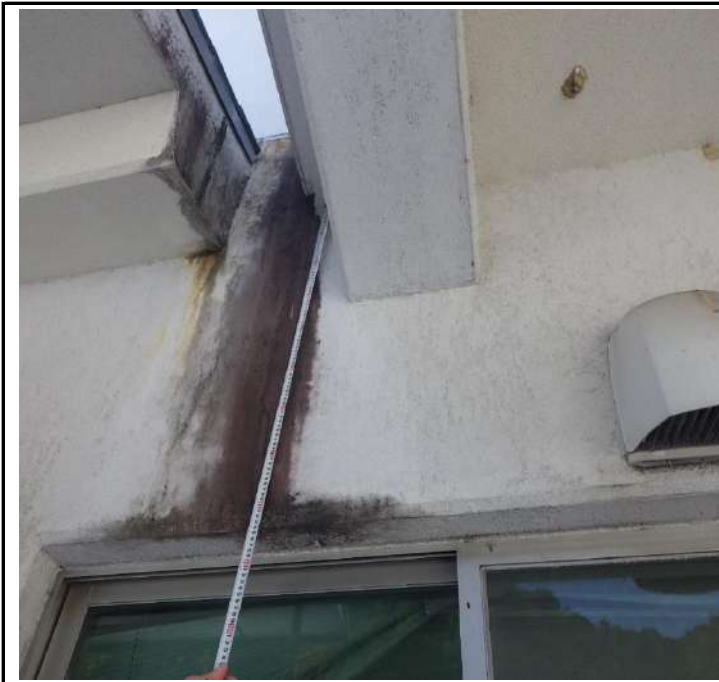
写真番号	54
診断部位	外壁北側 バルコニー
推奨材料	エスケー化研(株) 水性弾性セラミシリコン
長年の日照による紫外線や風雨によって塗膜が劣化し、クラック(ひび割れ)、雨筋汚染や塗膜の剥離が見られます。 筋状に汚れが付着し、建物の美観を損ねています。	
対 策	クラック補修、脆弱部を除去後 塗り替え推奨。
レナエクセレント 高弾性アクリルゴム系壁面防水化粧材 JIS A 6909 防水形複層塗材E

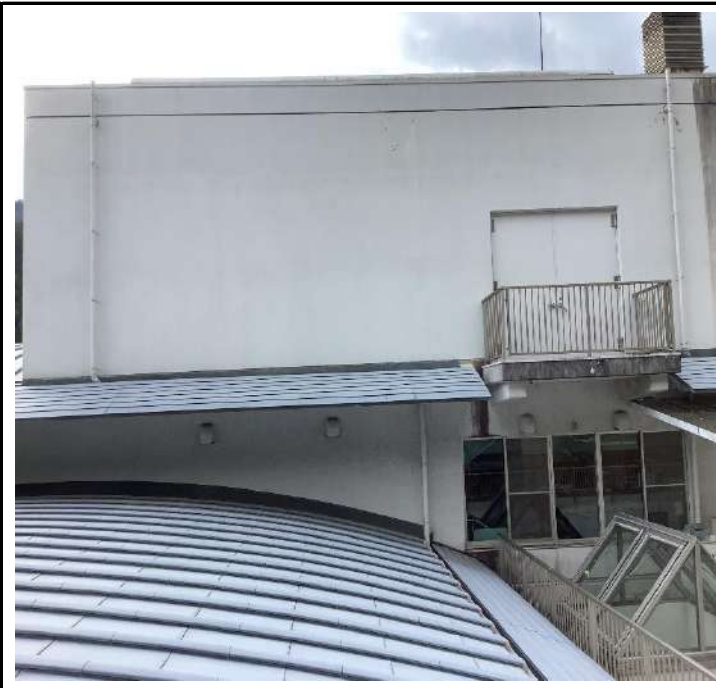
写真番号	56
診断部位	外壁北側 塔屋
推奨材料	エスケー化研(株) 水性弾性セラミシリコン
長年の日照による紫外線や風雨によって塗膜が劣化し、クラック(ひび割れ)、雨筋汚染や塗膜の剥離が見られます。 筋状に汚れが付着し、建物の美観を損ねています。	
対 策	クラック補修、脆弱部を除去後 塗り替え推奨。
レナエクセレント 高弾性アクリルゴム系壁面防水化粧材 JIS A 6909 防水形複層塗材E

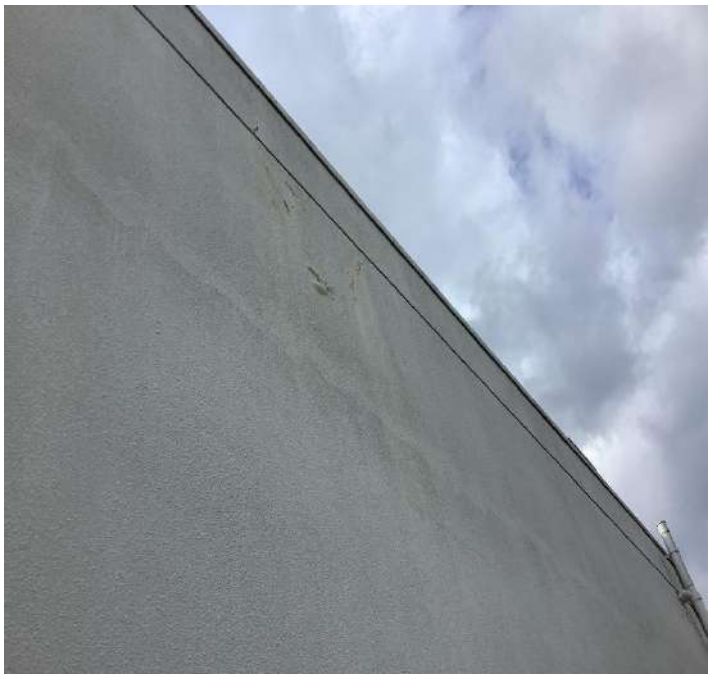
写真番号	57
診断部位	外壁北側 塔屋
推奨材料	エスケー化研(株) 水性弾性セラミシリコン
長年の日照による紫外線や風雨によって塗膜が劣化し、クラック(ひび割れ)、雨筋汚染や塗膜の剥離が見られます。 筋状に汚れが付着し、建物の美観を損ねています。	
対 策	クラック補修、脆弱部を除去後 塗り替え推奨。
レナエクセレント 高弾性アクリルゴム系壁面防水化粧材 JIS A 6909 防水形複層塗材E

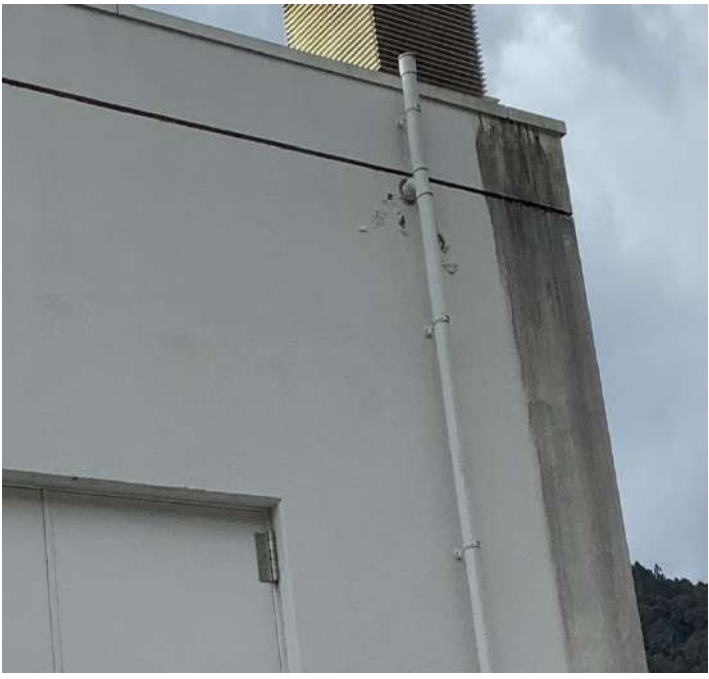
写真番号	58
診断部位	外壁北側 塔屋
推奨材料	エスケー化研(株) 水性弾性セラミシリコン
長年の日照による紫外線や風雨によって塗膜が劣化し、クラック(ひび割れ)、雨筋汚染や塗膜の剥離が見られます。 筋状に汚れが付着し、建物の美観を損ねています。	
対 策	クラック補修、脆弱部を除去後 塗り替え推奨。
レナエクセレント 高弾性アクリルゴム系壁面防水化粧材 JIS A 6909 防水形複層塗材E

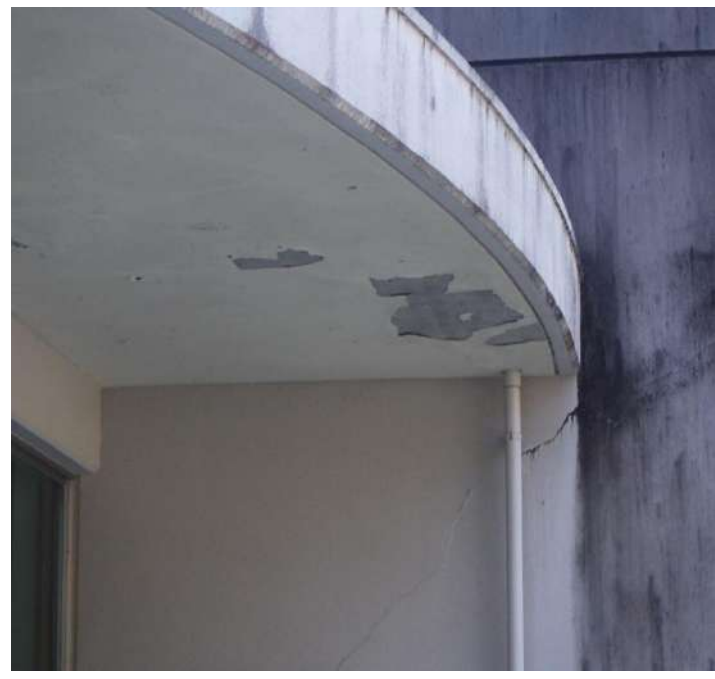
写真番号	60
診断部位	西側 軒天
推奨材料	エスケー化研(株) シボカケンDO
防水層の劣化やクラック部から雨水が浸入し、天井塗材が浮いている状態。	
対 策	クラック部の補修後、外装薄塗材E吹付推奨。
シボカケンDO JIS A 6909 外装薄塗材E

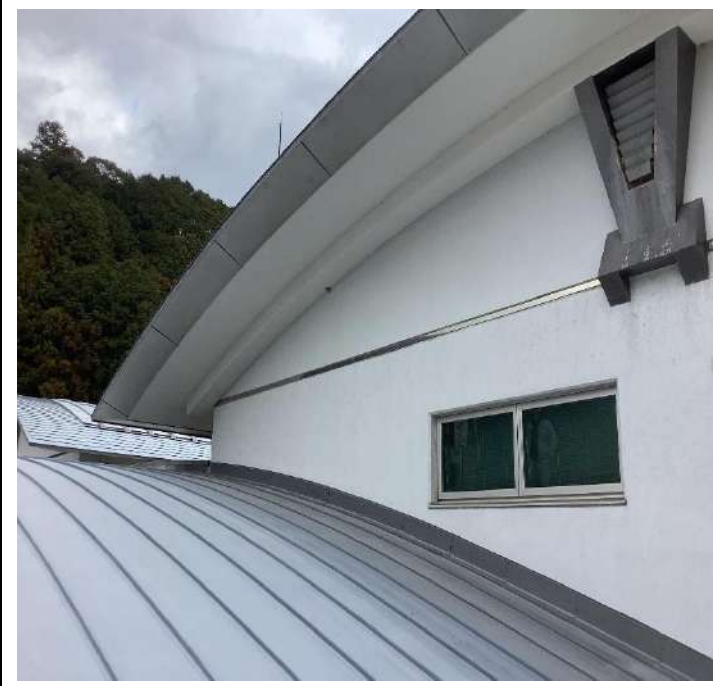
写真番号	65
診断部位	外壁西側
推奨材料	
クラック(ひび割れ)発生	
対 策	
1.0mm以上:Uカットシーล充填	
0.2mm以上1.0mm未満:自動低圧エポキシ樹脂注入工法	
0.2mm未満:エポキシ樹脂シーล工法

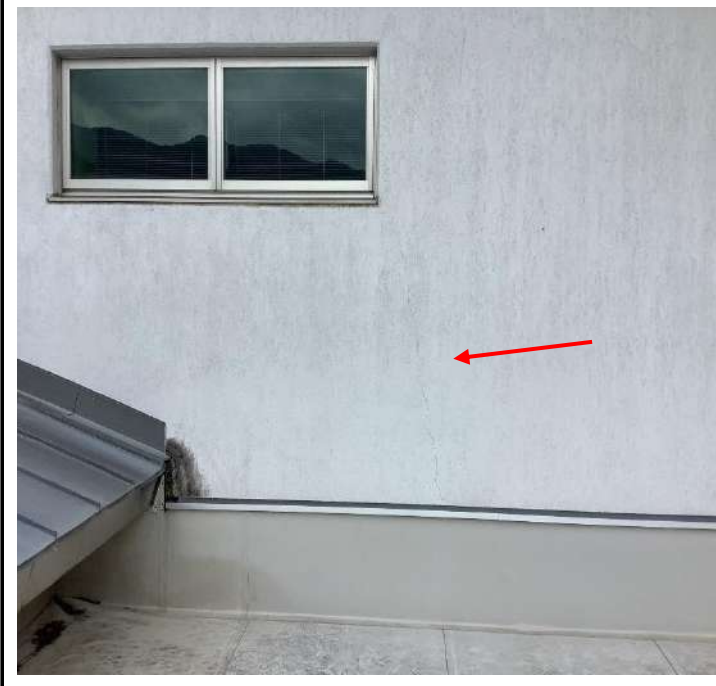
写真番号	67
診断部位	外壁西側
推奨材料	
クラック(ひび割れ)発生	
対 策	
1.0mm以上:Uカットシーล充填	
0.2mm以上1.0mm未満:自動低圧エポキシ樹脂注入工法	
0.2mm未満:エポキシ樹脂シーล工法

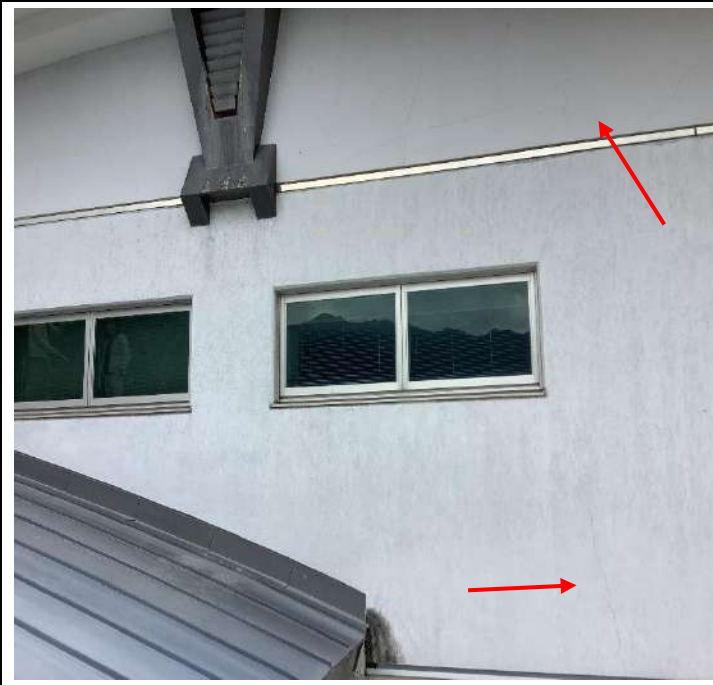
写真番号	66
診断部位	外壁西側
推奨材料	
クラック(ひび割れ)発生	
対 策	
1.0mm以上:Uカットシーล充填	
0.2mm以上1.0mm未満:自動低圧エポキシ樹脂注入工法	
0.2mm未満:エポキシ樹脂シーล工法

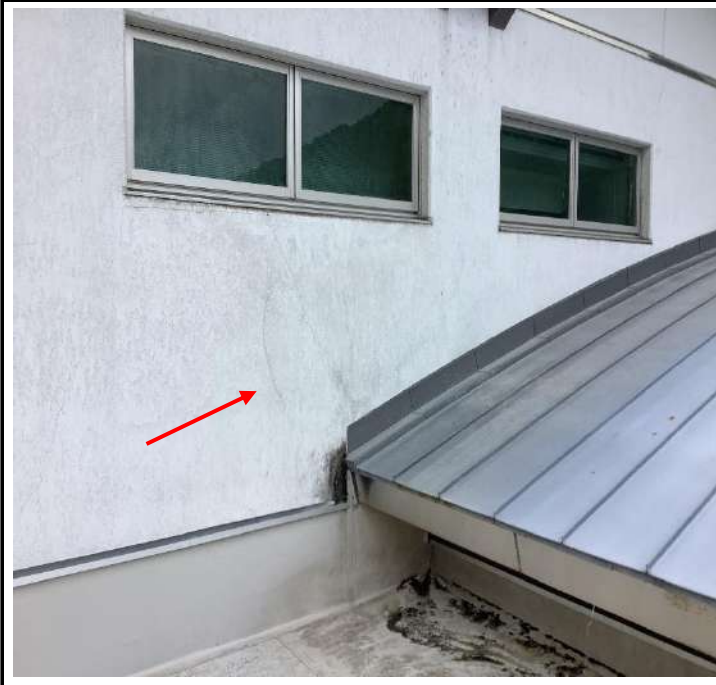
写真番号	68
診断部位	外壁西側
推奨材料	
クラック(ひび割れ)発生	
対 策	
1.0mm以上:Uカットシーล充填	
0.2mm以上1.0mm未満:自動低圧エポキシ樹脂注入工法	
0.2mm未満:エポキシ樹脂シーล工法

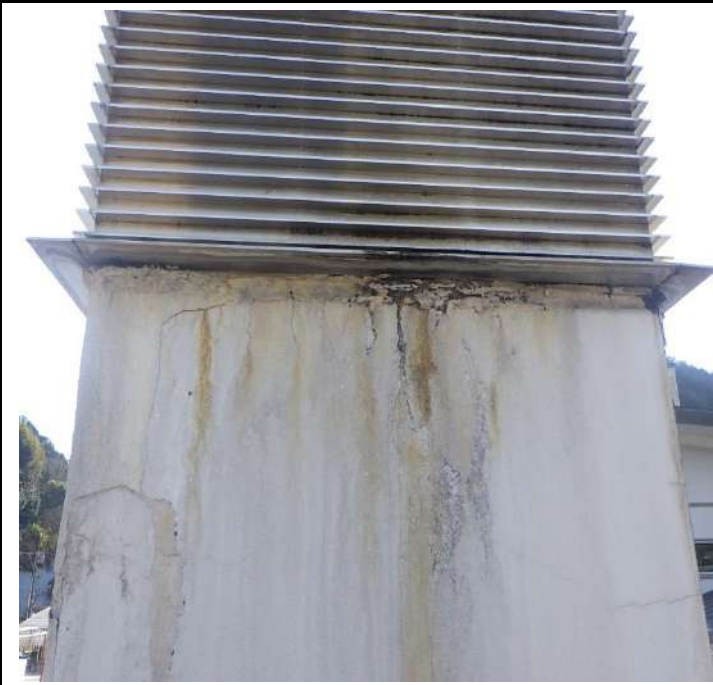
写真番号	71
診断部位	西側 バルコニー
推奨材料	
クラック部から雨水が浸入し、塗膜が浮いている状態。	
対 策	
クラック部の補修後、塗り替えの推奨。

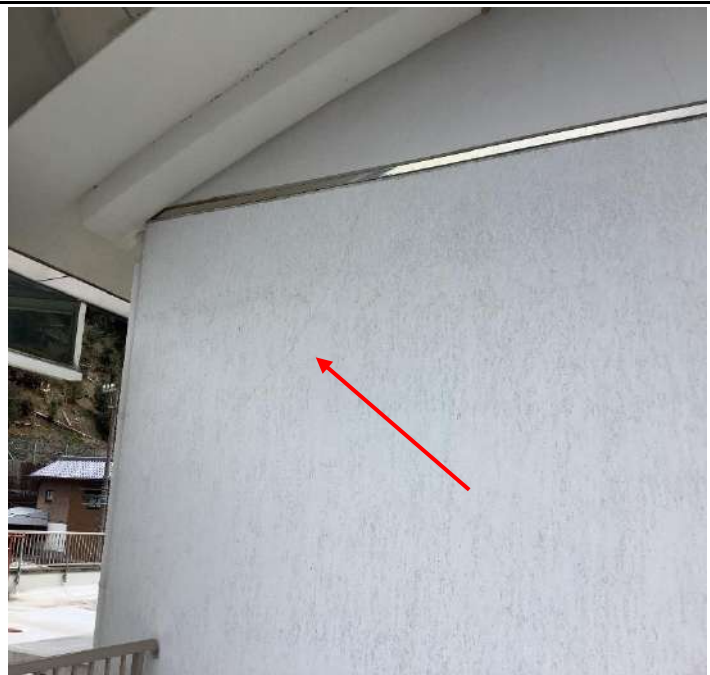
写真番号	70
診断部位	外壁西側
推奨材料	
クラック(ひび割れ)発生	
対 策	
1.0mm以上:Uカットシール充填 0.2mm以上1.0mm未満:自動低圧エポキシ樹脂注入工法 0.2mm未満:エポキシ樹脂シール工法

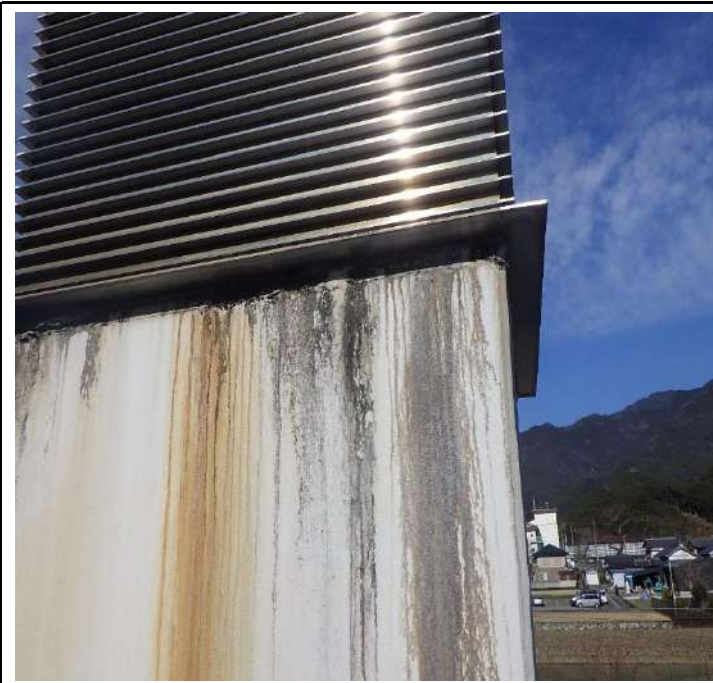
写真番号	72
診断部位	西側 バルコニー
推奨材料	
長年の日照による紫外線や風雨によって塗膜が劣化し、クラック(ひび割れ)、雨筋汚染や塗膜の剝離が見られます。 筋状に汚れが付着し、建物の美観を損ねています。	
対 策	
クラック補修、脆弱部を除去後 塗り替え推奨。
