津野町総合保険福祉センター里落施設

津野町総合保健福祉センター里楽施設改修工事

塗装改修工事

塗装劣化診断写真集

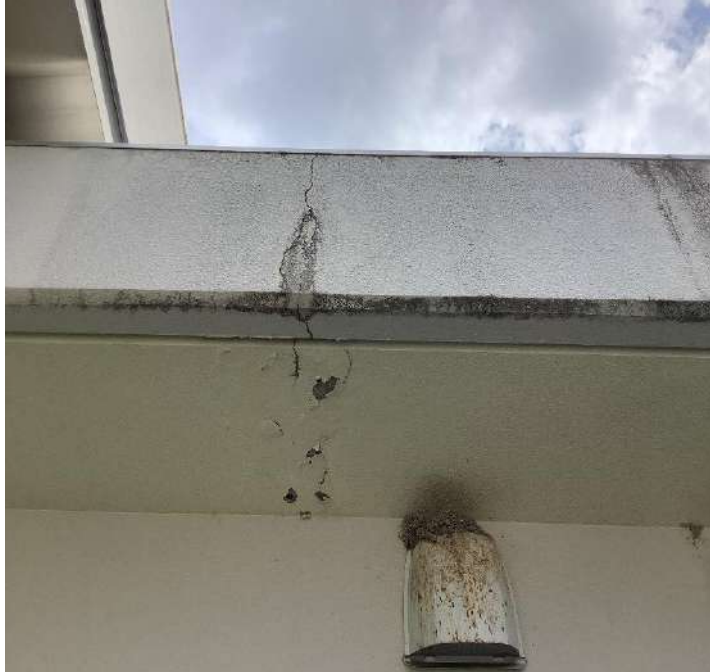
写真番号	76
	診断部位	2階中央部 バルコニー東側
	推奨材料	エスケー化研(株) シポカケンD0
	防水層の劣化やクラック部から雨水が浸入し、天井塗材が浮いている状態。	
	対 策	
	クラック補修、脆弱部を除去後 塗り替え推奨。	
	シポカケンD0 JIS A 6909 外装薄塗材E

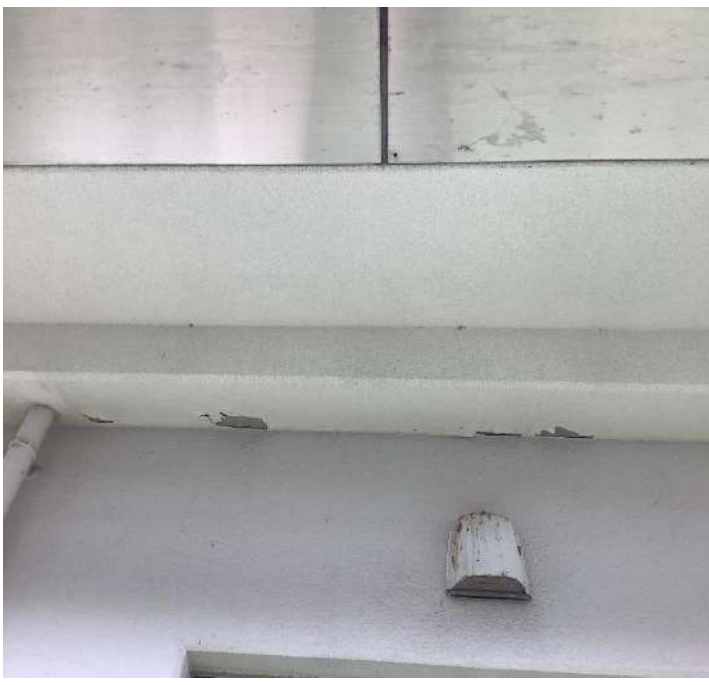
写真番号	81
診断部位	2階中央部 バルコニー西側
推奨材料	エスケー化研(株) シボカケンD0
防水層の劣化やクラック部から雨水が浸入し、天井塗材が浮いている状態。	
対 策	クラック補修、脆弱部を除去後 塗り替え推奨。
シボカケンD0 JIS A 6909 外装薄塗材E

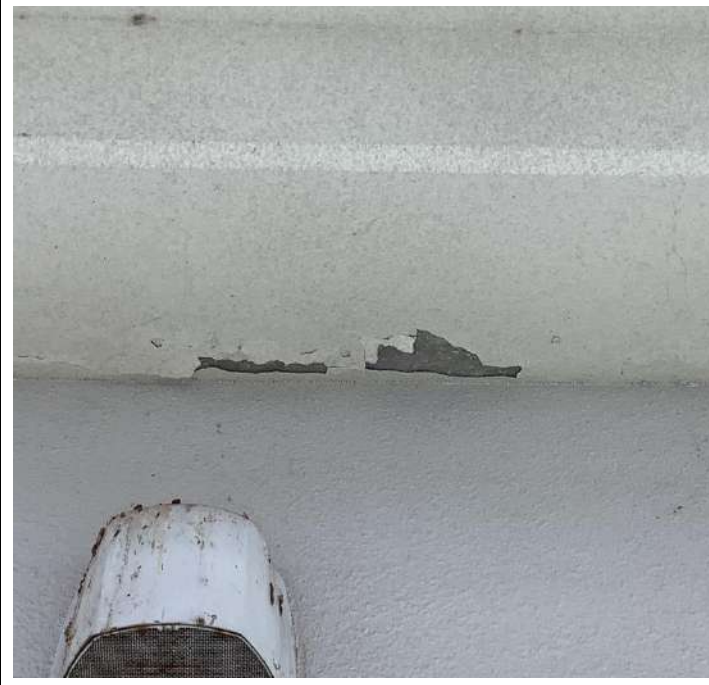
写真番号	83
診断部位	2階中央部 バルコニー西側
推奨材料	エスケー化研(株) シボカケンD0
防水層の劣化やクラック部から雨水が浸入し、天井塗材が浮いている状態。	
対 策	クラック補修、脆弱部を除去後 塗り替え推奨。
シボカケンD0 JIS A 6909 外装薄塗材E

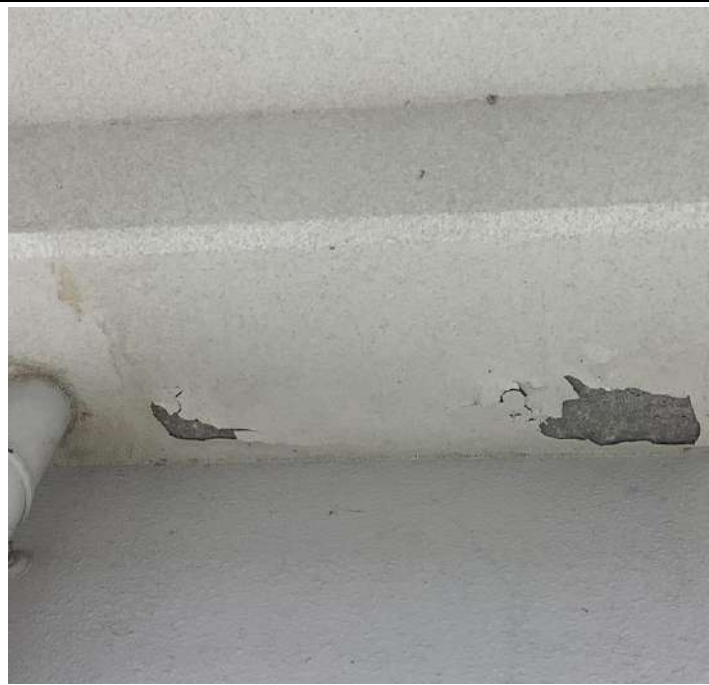
写真番号	82
診断部位	2階中央部 バルコニー西側
推奨材料	エスケー化研(株) シボカケンD0
防水層の劣化やクラック部から雨水が浸入し、天井塗材が浮いている状態。	
対 策	クラック補修、脆弱部を除去後 塗り替え推奨。
シボカケンD0 JIS A 6909 外装薄塗材E

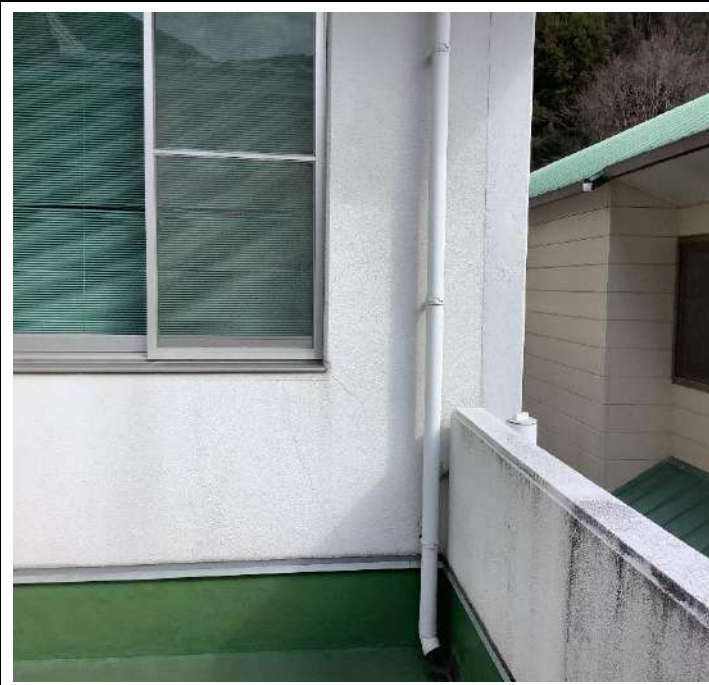
写真番号	84
診断部位	2階中央部 バルコニー東側
推奨材料	
クラック(ひび割れ)発生	
対 策	1.0mm以上:Uカットシール充填 0.2mm以上1.0mm未満:自動低圧エポキシ樹脂注入工法 0.2mm未満:エポキシ樹脂シール工法

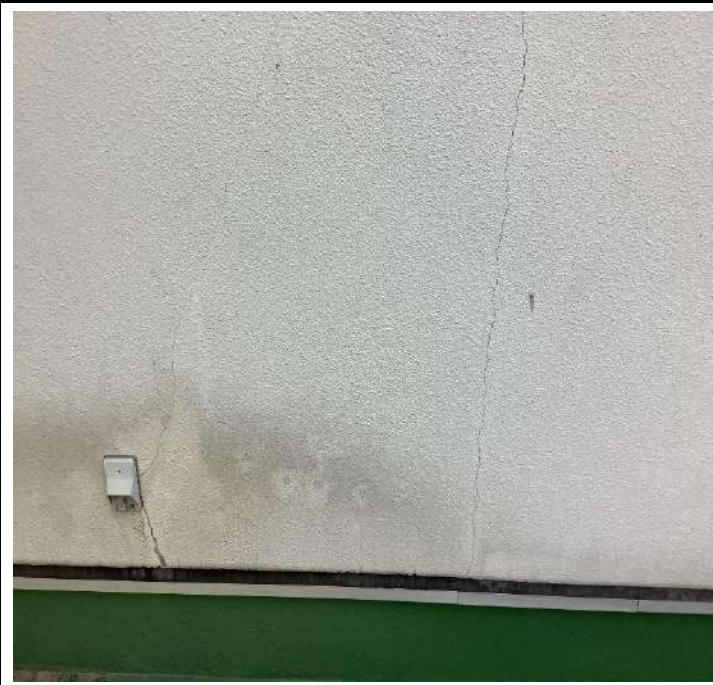
写真番号	85
診断部位	2階中央部 バルコニー東側
推奨材料	
クラック(ひび割れ)発生	
対 策	
1.0mm以上:Uカットシール充填	
0.2mm以上1.0mm未満:自動低圧エポキシ樹脂注入工法	
0.2mm未満:エポキシ樹脂シール工法

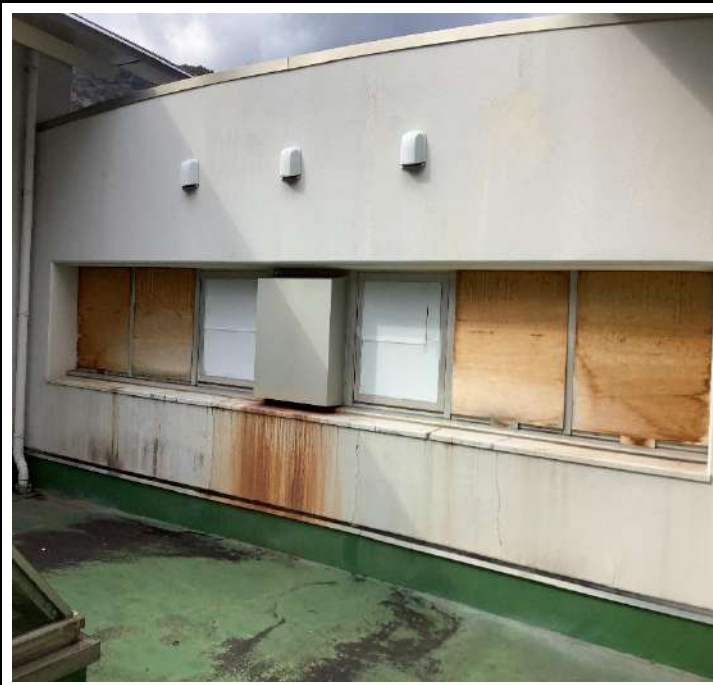
写真番号	87
診断部位	2階中央部 バルコニー西側
推奨材料	
長年の日照による紫外線や風雨によって塗膜が劣化し、クラック(ひび割れ)、雨筋汚染や塗膜の剥離が見られます。 ※錆び汁が筋状に付着し、建物の美観を損ねています。	
対 策	
クラック補修、脆弱部を除去後 塗り替え推奨。

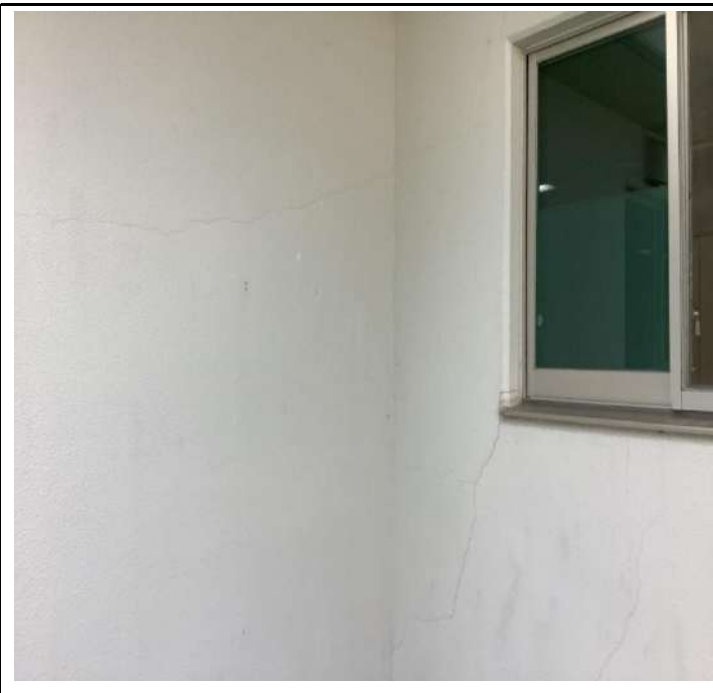
写真番号	86
診断部位	2階中央部 バルコニー西側
推奨材料	
クラック(ひび割れ)発生	
対 策	
1.0mm以上:Uカットシール充填	
0.2mm以上1.0mm未満:自動低圧エポキシ樹脂注入工法	
0.2mm未満:エポキシ樹脂シール工法

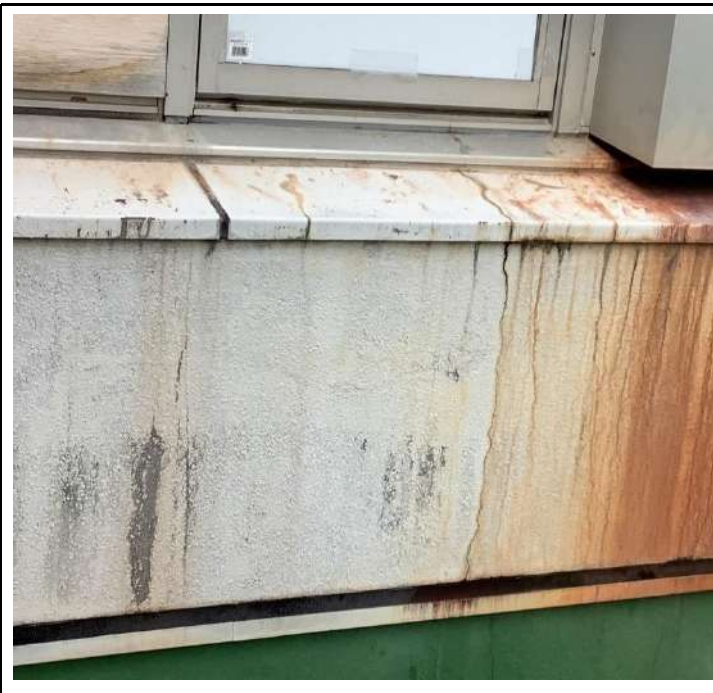
写真番号	88
診断部位	2階中央部 バルコニー西側
推奨材料	
長年の日照による紫外線や風雨によって塗膜が劣化し、クラック(ひび割れ)、雨筋汚染や塗膜の剥離が見られます。 ※錆び汁が筋状に付着し、建物の美観を損ねています。	
対 策	
クラック補修、脆弱部を除去後 塗り替え推奨。

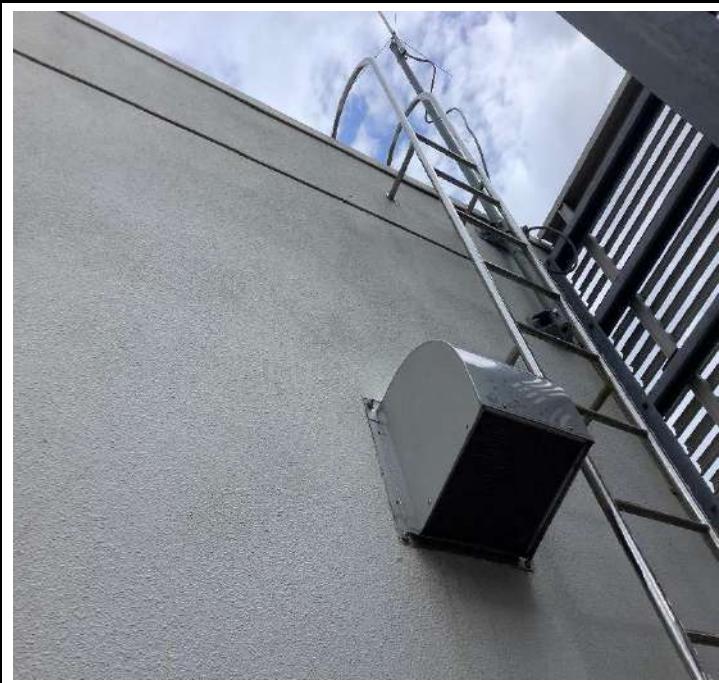
写真番号	93
診断部位	塔屋内部
推奨材料	
クラック(ひび割れ)発生	
対 策	
1.0mm以上:Uカットシール充填	
0.2mm以上1.0mm未満:自動低圧エポキシ樹脂注入工法	
0.2mm未満:エポキシ樹脂シール工法

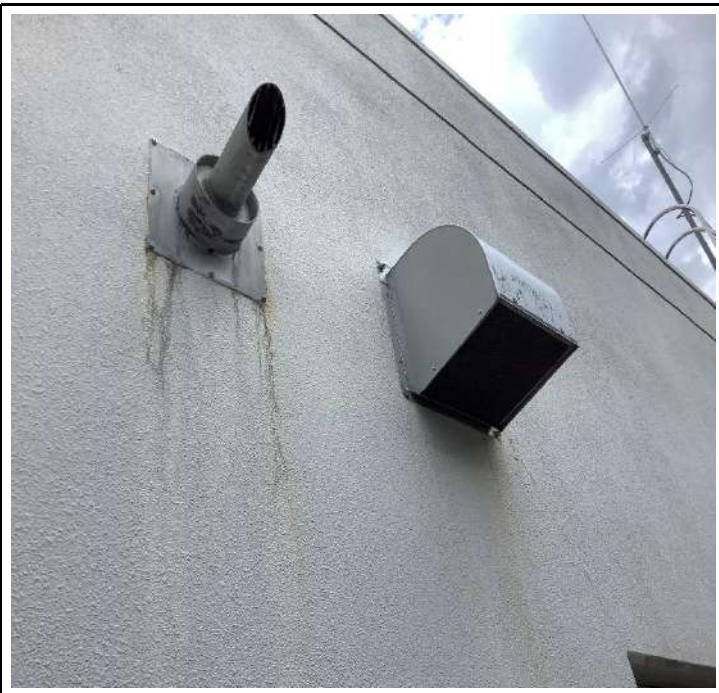
写真番号	94
診断部位	塔屋内部
推奨材料	
クラック(ひび割れ)発生	
対 策	
1.0mm以上:Uカットシール充填	
0.2mm以上1.0mm未満:自動低圧エポキシ樹脂注入工法	
0.2mm未満:エポキシ樹脂シール工法

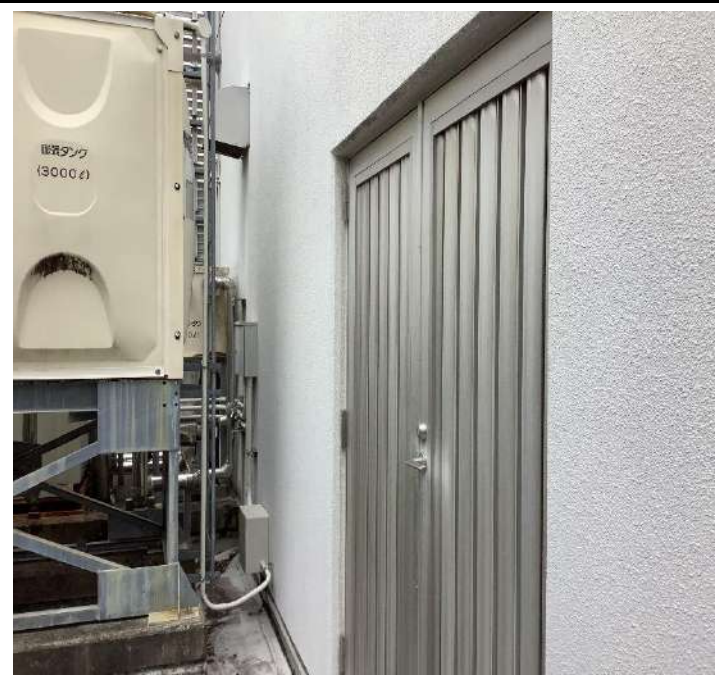
写真番号	95
診断部位	塔屋内部
推奨材料	
クラック(ひび割れ)発生	
対 策	
1.0mm以上:Uカットシール充填	
0.2mm以上1.0mm未満:自動低圧エポキシ樹脂注入工法	
0.2mm未満:エポキシ樹脂シール工法

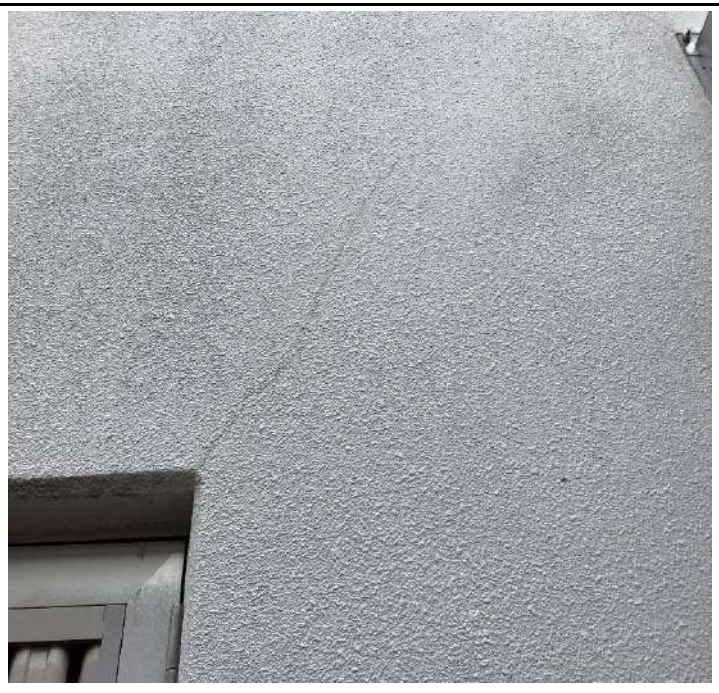
写真番号	96
診断部位	塔屋内部
推奨材料	
クラック(ひび割れ)発生	
対 策	
1.0mm以上:Uカットシール充填	
0.2mm以上1.0mm未満:自動低圧エポキシ樹脂注入工法	
0.2mm未満:エポキシ樹脂シール工法

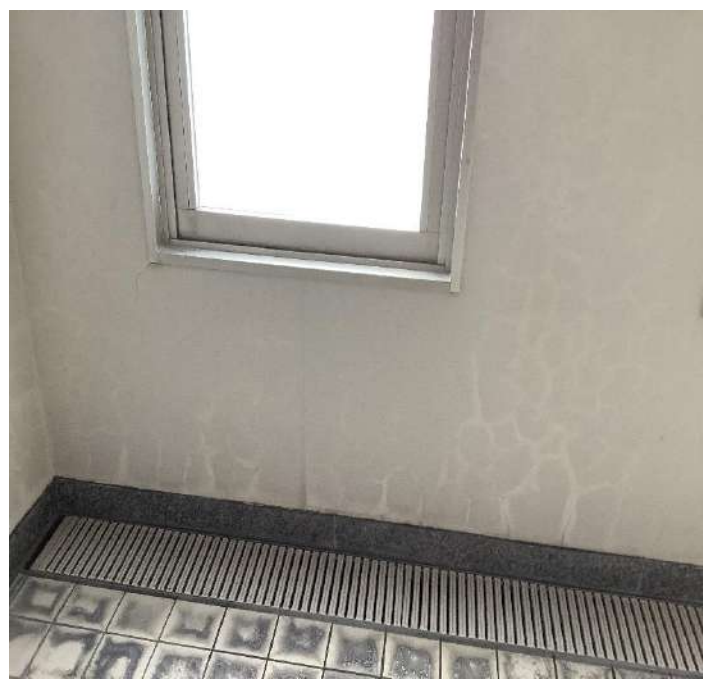
写真番号	105		
診断部位	内部 プール室		
推奨材料			
クラック(ひび割れ)発生			
<table border="1"> <tr> <td>対 策</td> <td></td> </tr> </table> <p>1.0mm以上:Uカットシーل充填</p> <p>0.2mm以上1.0mm未満:自動低圧エポキシ樹脂注入工法</p> <p>0.2mm未満:エポキシ樹脂シーリング工法</p>		対 策	
対 策

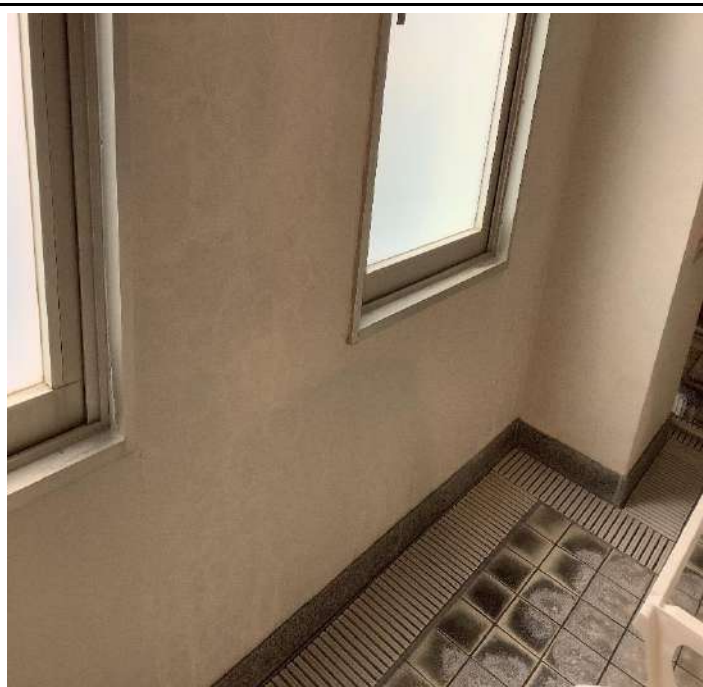
写真番号	106
診断部位	内部 プール室
推奨材料	日本ペイント(株) 水性ケンエースグロス(強防カビ)
常時高温多湿な環境のため、表面塗膜が劣化している状態。	
対 策	
カビ、コケ等を完全に除去し、下地処理後 防カビ入りの艶有塗材で塗り替えを推奨。

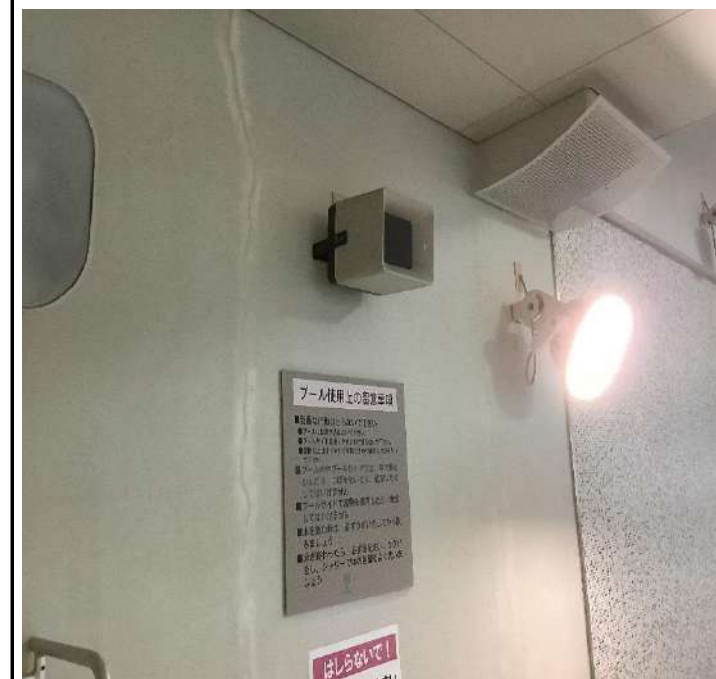
写真番号	107
診断部位	内部 プール室
推奨材料	
クラック(ひび割れ)発生	
対 策	
1.0mm以上:Uカットシーل充填 0.2mm以上1.0mm未満:自動低圧エポキシ樹脂注入工法 0.2mm未満:エポキシ樹脂シーリング工法

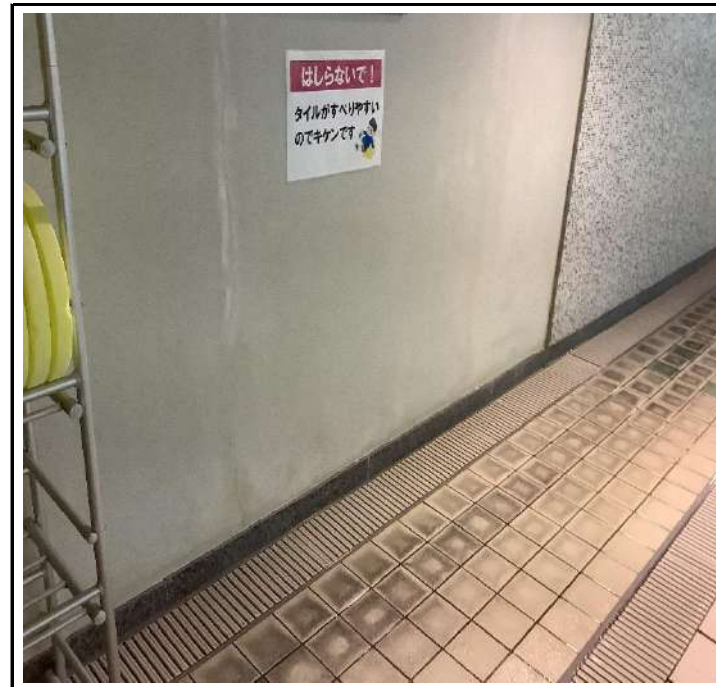
写真番号	108
診断部位	内部 プール室
推奨材料	日本ペイント(株) 水性ケンエースグロス(強防カビ)
<p>常時高温多湿な環境のため、表面塗膜が劣化している状態。</p>	
対 策	<p>カビ、コケ等を完全に除去し、下地処理後 防カビ入りの艶有塗材で塗り替えを推奨。</p>

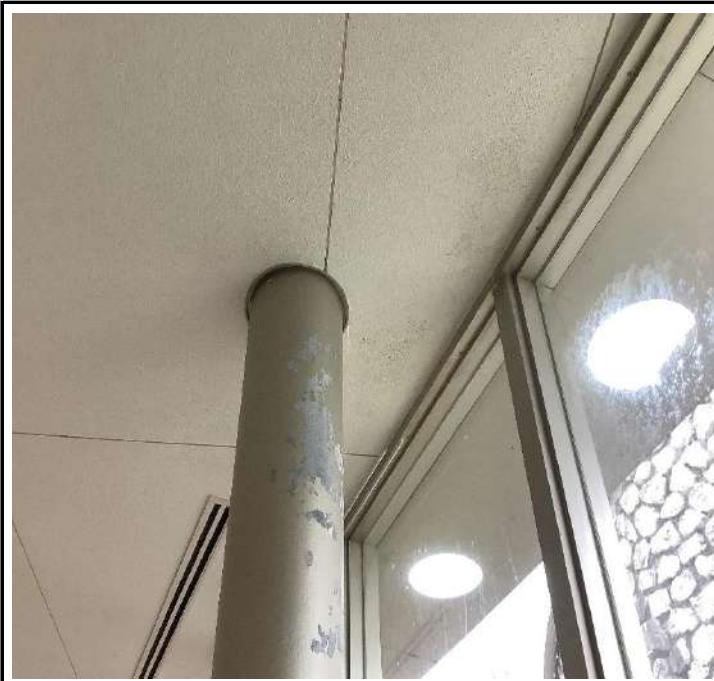
写真番号	109
診断部位	内部 プール室
推奨工程	下地処理 RA種 種別 B種 DP1級
常時高温多湿な環境のため、表面塗膜が劣化し塗膜の剥離が見られます。	
対 策	ケレン道具で既存塗膜を全面除去。2液形変性エポキシ樹脂錆止め塗装後、耐候性塗料で塗り替えを推奨。

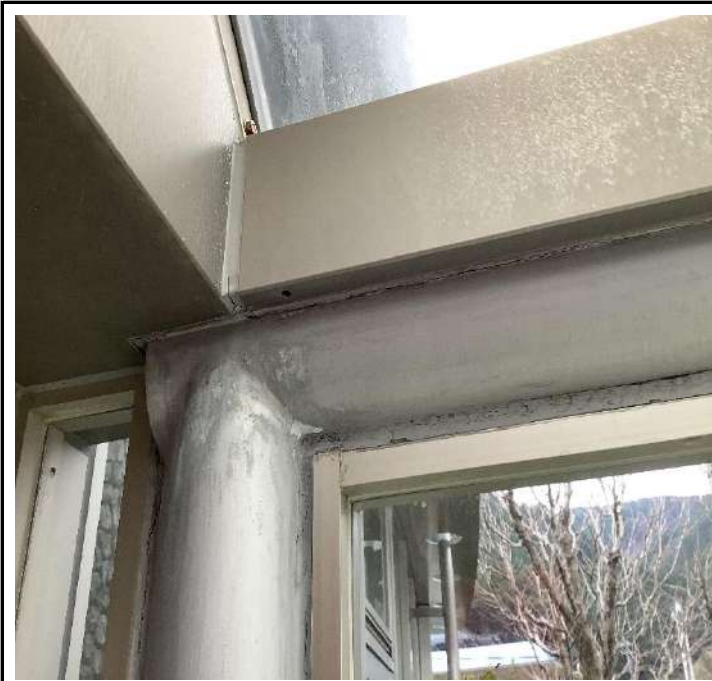
写真番号	111
診断部位	内部 プール室
推奨工程	下地処理 RB種 種別 B種 DP1級
常時高温多湿な環境のため、表面塗膜が劣化し塗膜の剥離が見られます。	
対 策	ケレン道具で既存塗膜を全面除去。2液形変性エポキシ樹脂錆止め塗装後、耐候性塗料で塗り替えを推奨。

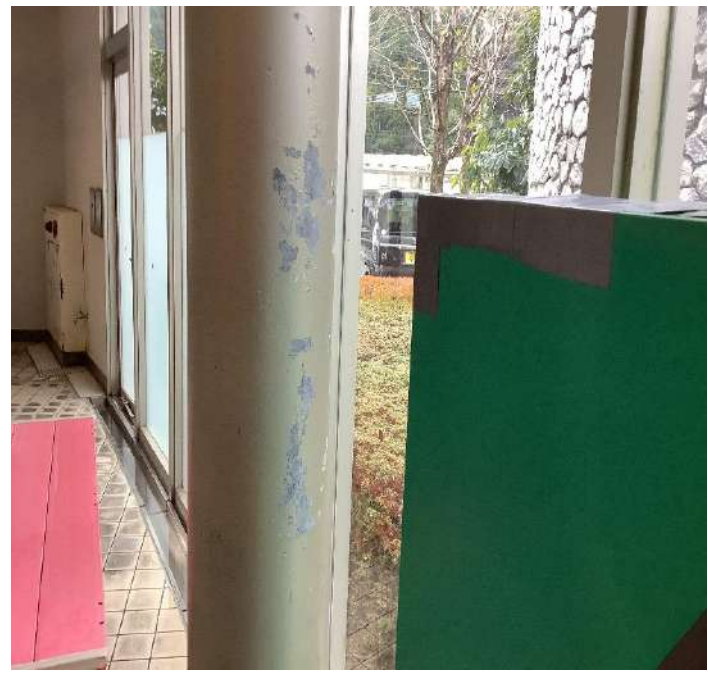
写真番号	110
診断部位	内部 プール室
推奨工程	下地処理 RA種 種別 B種 DP1級
常時高温多湿な環境のため、表面塗膜が劣化し塗膜の剥離が見られます。	
対 策	ケレン道具で既存塗膜を全面除去。2液形変性エポキシ樹脂錆止め塗装後、耐候性塗料で塗り替えを推奨。

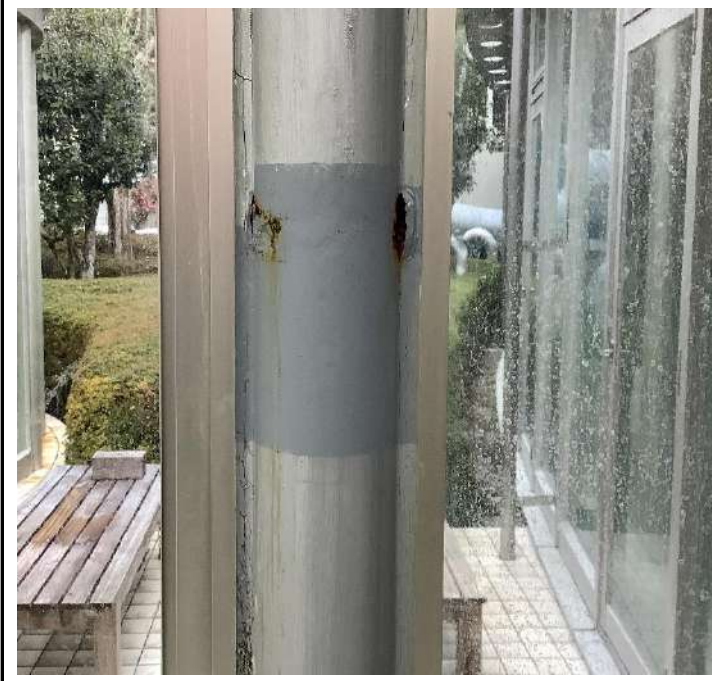
写真番号	112
診断部位	内部 プール室
推奨工程	下地処理 RB種 種別 B種 DP1級
錆びが発生しております。 このまま放置しますと、鉄骨に穴があいたり、腐食の原因になります。	
対 策	ケレン具で錆びを除去し、錆止塗装2回塗り 耐候性塗料で塗り替えを推奨。

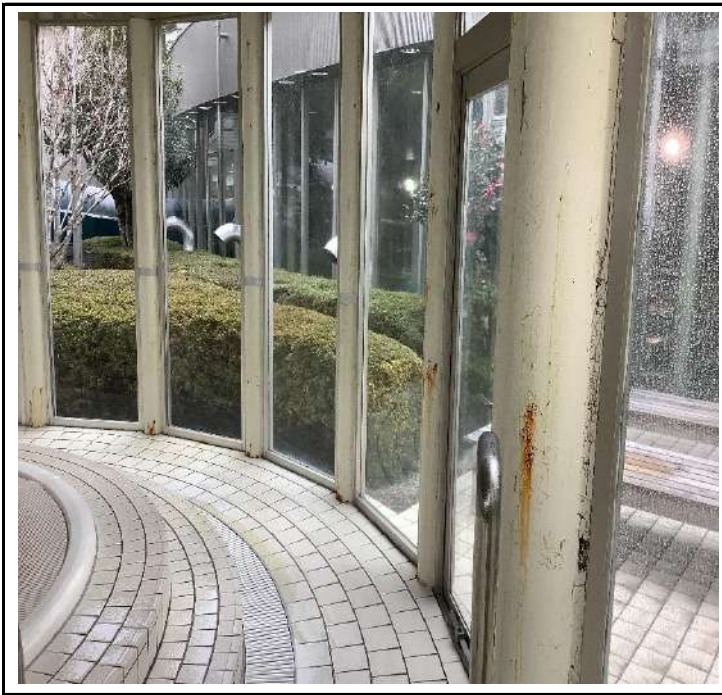
写真番号	113
診断部位	内部 プール室
推奨工程	下地処理 RB種 種別 B種 DP1級
錆びが発生しております。 このまま放置しますと、鉄骨に穴があいたり、腐食の原因になります。	
対 策	
ケレン具で錆びを除去し、錆止塗装2回塗り 耐候性塗料で塗り替えを推奨。

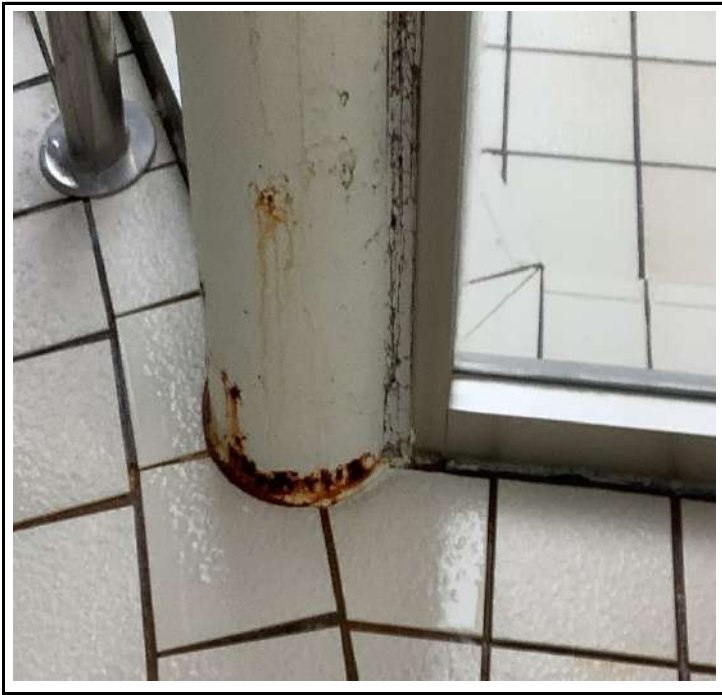
写真番号	114
診断部位	内部 プール室
推奨工程	下地処理 RB種 種別 B種 DP1級
錆びが発生しております。 このまま放置しますと、鉄骨に穴があいたり、腐食の原因になります。	
対 策	
ケレン具で錆びを除去し、錆止塗装2回塗り 耐候性塗料で塗り替えを推奨。
