津野町総合保険福祉センター里落施設

津野町総合保健福祉センター里楽施設改修工事

塗装改修工事

塗装劣化診断写真集

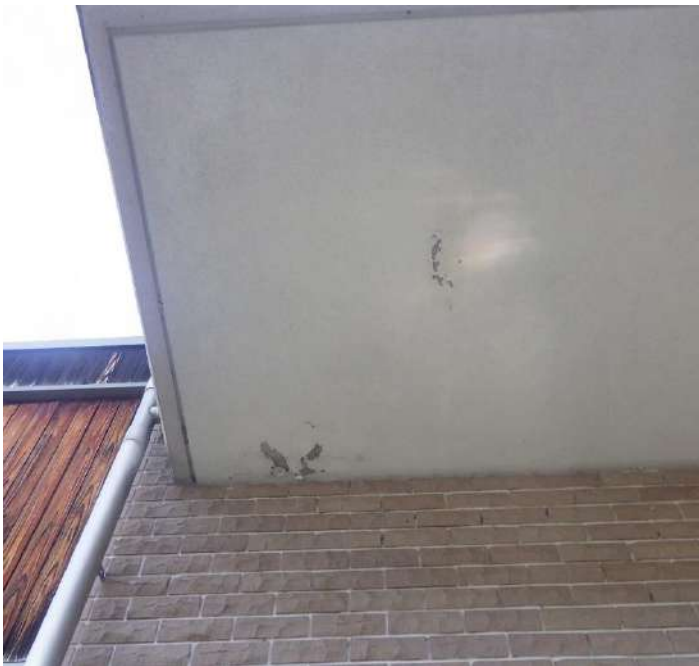
写真番号	13
	診断部位	南側 軒天
	推奨材料	エスケー化研(株) シボカケンD0
	ベランダ床クラック部から雨水が浸入し、天井塗材が剥がれている状態。	
	対 策	
	ベランダ床・クラック部の補修後、外装薄塗材E吹付推奨。	
	シボカケンD0 JIS A 6909 外装薄塗材E

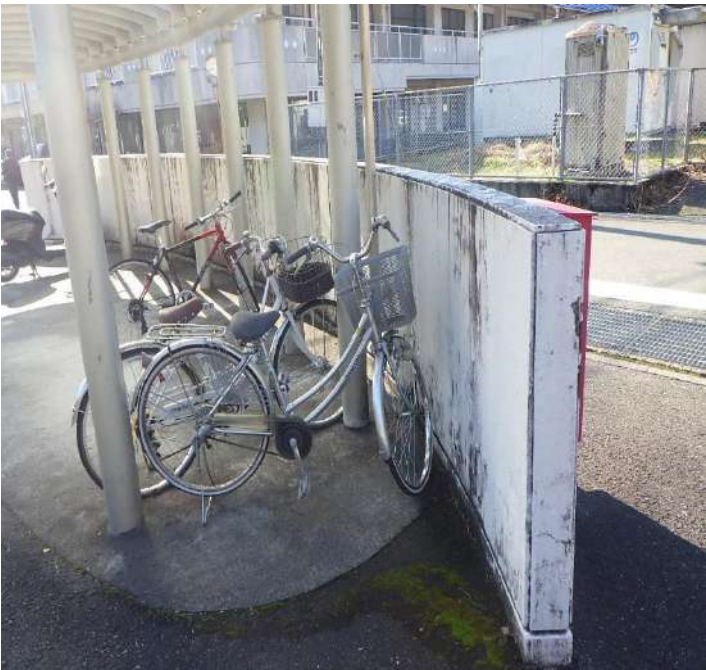
写真番号	15
	診断部位	南側 塀
	推奨材料	エスケー化研(株) 水性セラミシリコン
	長年の日照による紫外線や風雨によって塗膜が劣化し、雨筋汚染の発生。	
	筋状に汚れが付着し、建物の美観を損ねています。	
	対 策	
	下地補修後、塗り替えを推奨。	
	レナラックローラー用	
	JIS A 6909 複層塗材E(ローラー仕上げ)

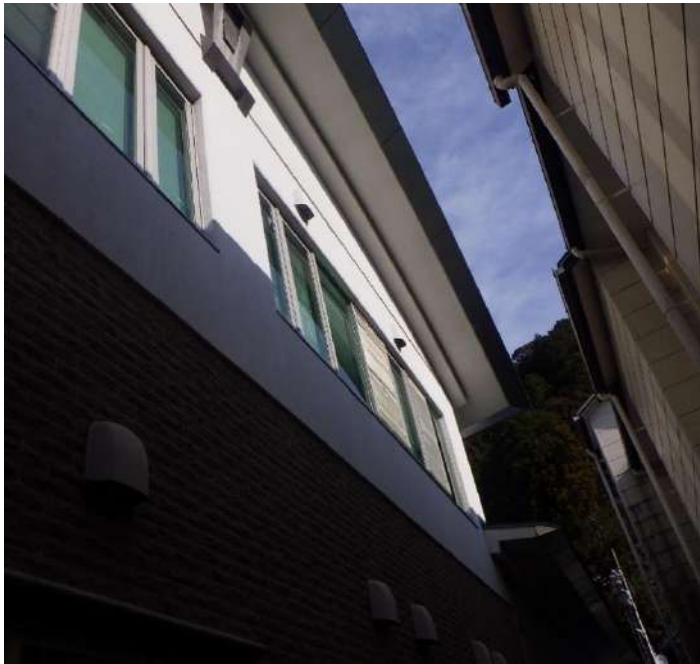
写真番号	41
	診断部位	外壁西側
	推奨材料	
	クラック(ひび割れ)発生	
	対 策	1.0mm以上:Uカットシール充填 0.2mm以上1.0mm未満:自動低圧エポキシ樹脂注入工法 0.2mm未満:エポキシ樹脂シール工法

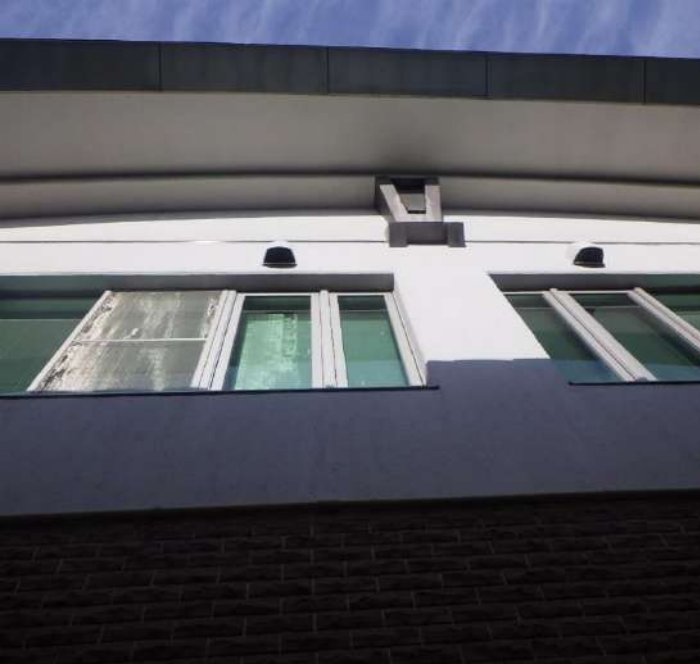
写真番号	42
	診断部位	外壁西側
	推奨材料	
	クラック(ひび割れ)発生	
	対 策	1.0mm以上:Uカットシール充填 0.2mm以上1.0mm未満:自動低圧エポキシ樹脂注入工法 0.2mm未満:エポキシ樹脂シール工法

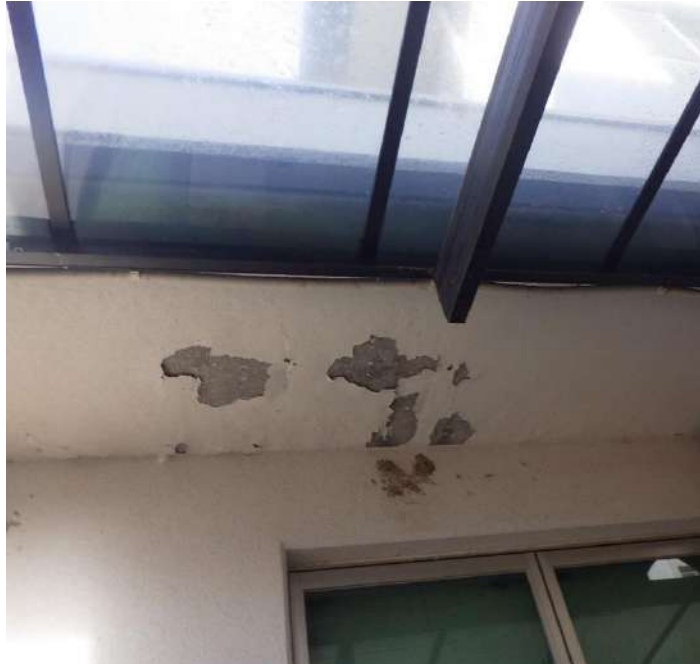
写真番号	44
	診断部位	西側 軒天
	推奨材料	エスケー化研(株) シポカケンD0
	屋上床やクラック部から雨水が浸入し、天井塗材が剥がれている状態。	
	対 策	屋上床・クラック部の補修後、外装薄塗材E吹付推奨。 シポカケンD0 JIS A 6909 外装薄塗材E

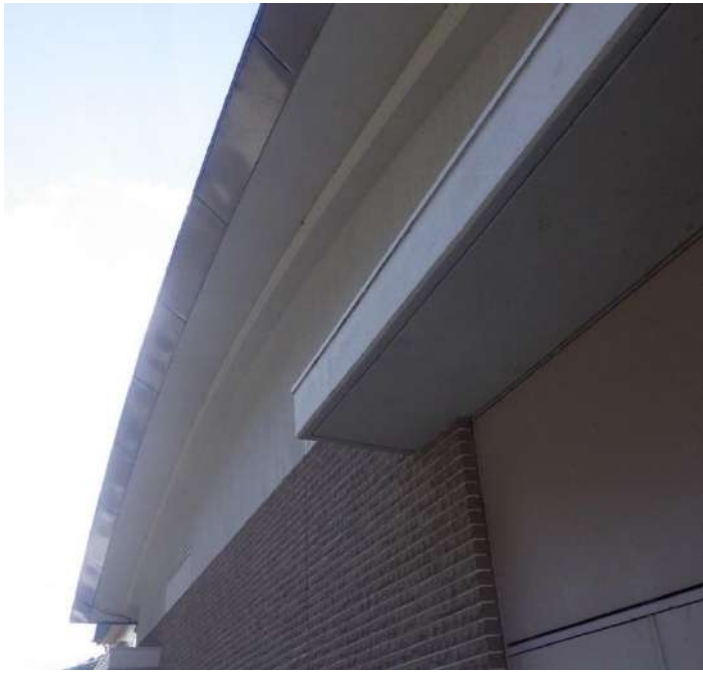
写真番号	45
診断部位	外壁北側
推奨材料	
クラック(ひび割れ)発生	
対 策	
1.0mm以上:Uカットシール充填 0.2mm以上1.0mm未満:自動低圧エポキシ樹脂注入工法 0.2mm未満:エポキシ樹脂シール工法

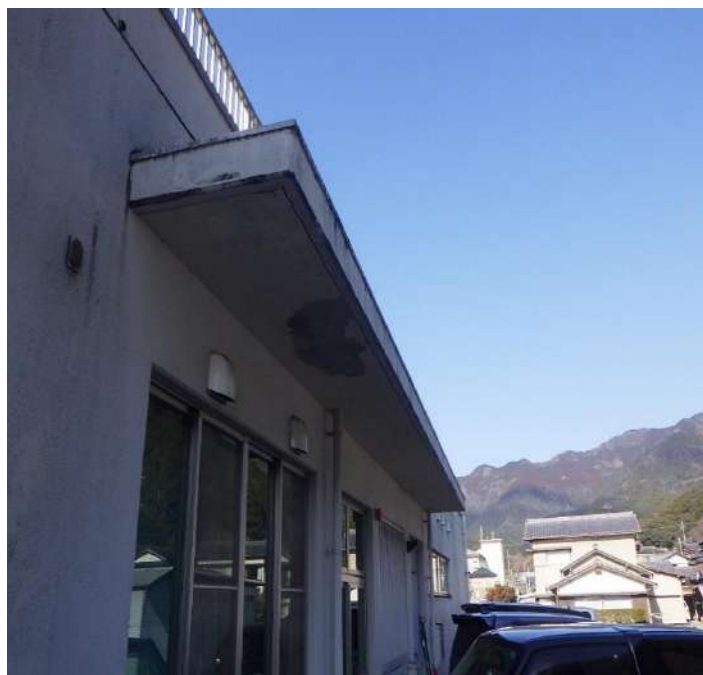
写真番号	47
診断部位	北側 軒天
推奨材料	エスケー化研(株) シボカケンDO
庇天端のクラック部から雨水が浸入し、天井塗材が浮いている状態。	
対 策	
クラック部の補修後、外装薄塗材E吹付推奨。	
シボカケンDO JIS A 6909 外装薄塗材E

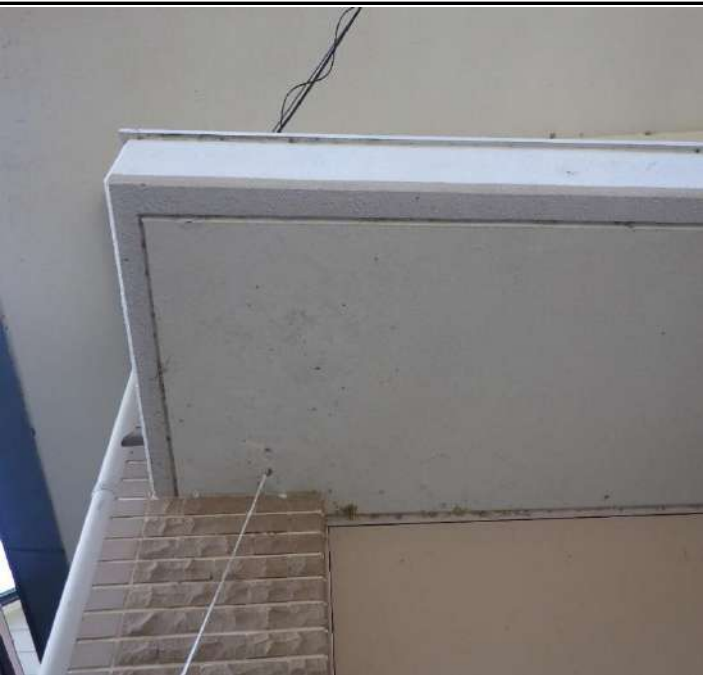
写真番号	46
診断部位	北側 軒天
推奨材料	エスケー化研(株) シボカケンDO
庇天端のクラック部から雨水が浸入し、天井塗材が浮いている状態。	
対 策	
クラック部の補修後、外装薄塗材E吹付推奨。	
シボカケンDO JIS A 6909 外装薄塗材E

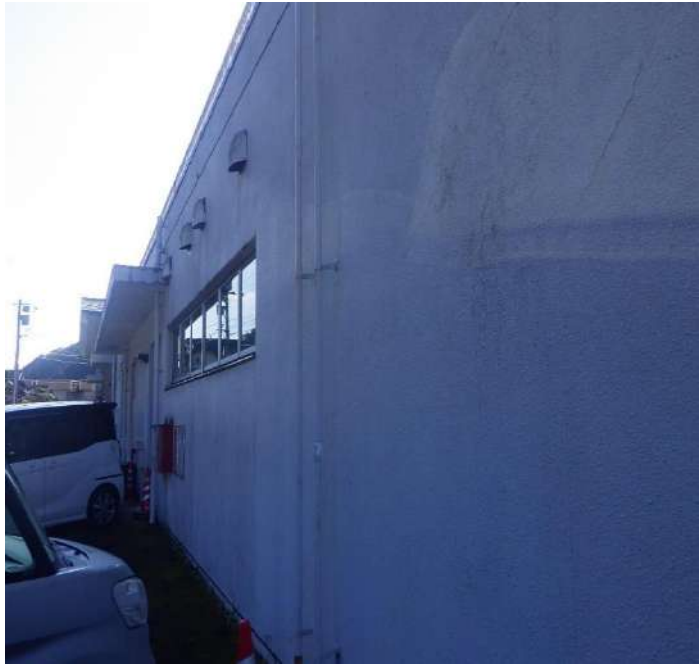
写真番号	49
診断部位	外壁北側
推奨材料	
クラック(ひび割れ)発生	
対 策	
1.0mm以上:Uカットシール充填 0.2mm以上1.0mm未満:自動低圧エポキシ樹脂注入工法 0.2mm未満:エポキシ樹脂シール工法

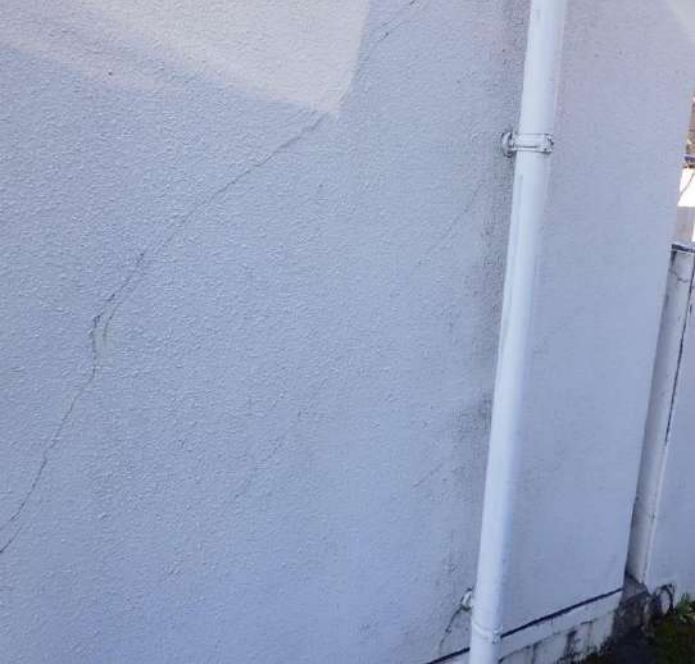
写真番号	51
診断部位	外壁北側
推奨材料	
クラック(ひび割れ)発生	
対 策	
1.0mm以上:Uカットシール充填 0.2mm以上1.0mm未満:自動低圧エポキシ樹脂注入工法 0.2mm未満:エポキシ樹脂シール工法

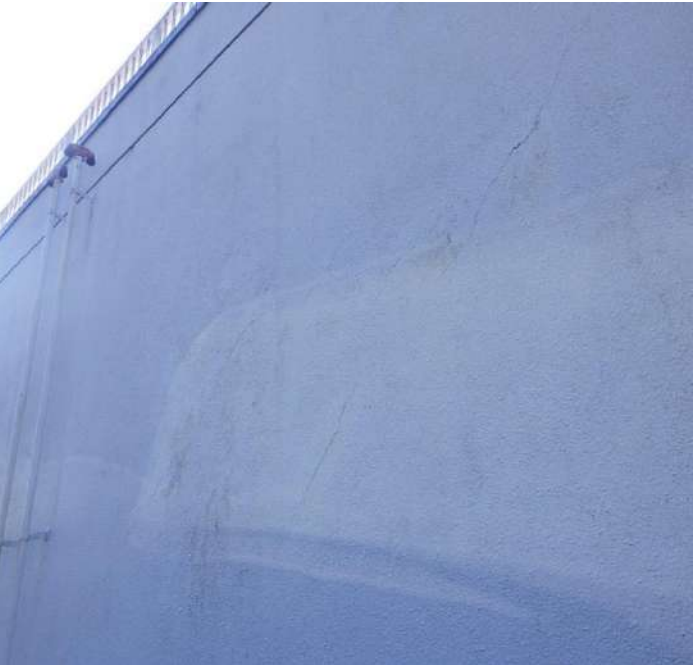
写真番号	50
診断部位	外壁北側
推奨材料	
クラック(ひび割れ)発生	
対 策	
1.0mm以上:Uカットシール充填 0.2mm以上1.0mm未満:自動低圧エポキシ樹脂注入工法 0.2mm未満:エポキシ樹脂シール工法

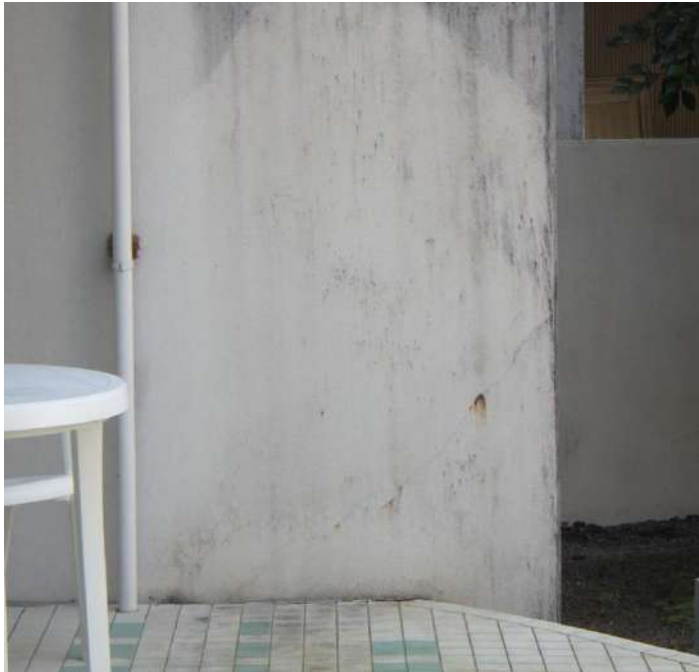
写真番号	61
	診断部位	外壁西側
	推奨材料	エスケー化研(株) 水性弾性セラミシリコン
	長年の日照による紫外線や風雨によって塗膜が劣化し、クラック(ひび割れ)、雨筋汚染や塗膜の剥離が見られます。 筋状に汚れが付着し、建物の美観を損ねています。	
	対 策	クラック補修、脆弱部を除去後 塗り替え推奨。
レナエクセレント 高弾性アクリルゴム系壁面防水化粧材 JIS A 6909 防水形複層塗材E

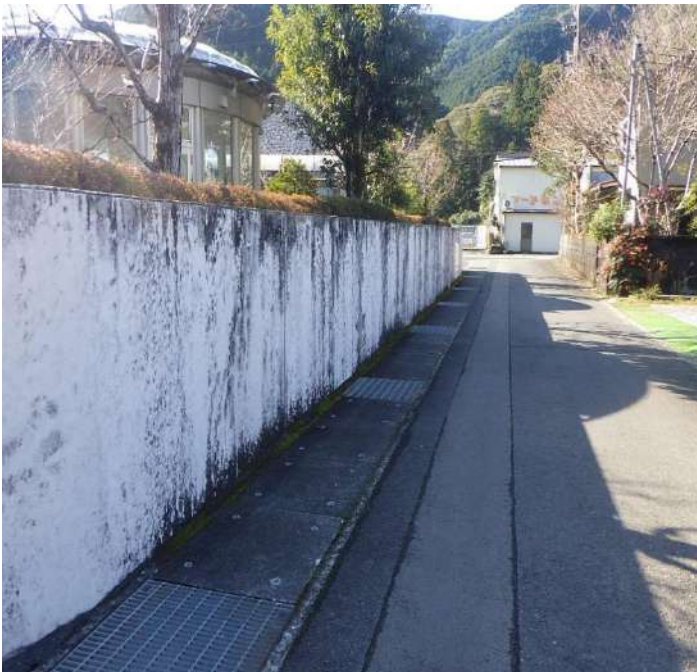
写真番号	63
	診断部位	外壁西側 塀
	推奨材料	エスケー化研(株) 水性セラミシリコン
	長年の日照による紫外線や風雨によって塗膜が劣化し、雨筋汚染の発生。	
	筋状に汚れが付着し、建物の美観を損ねています。	
	対 策	
	下地補修後、塗り替えを推奨。	
	レナラックローラー用	
	JIS A 6909 複層塗材E(ローラー仕上げ)

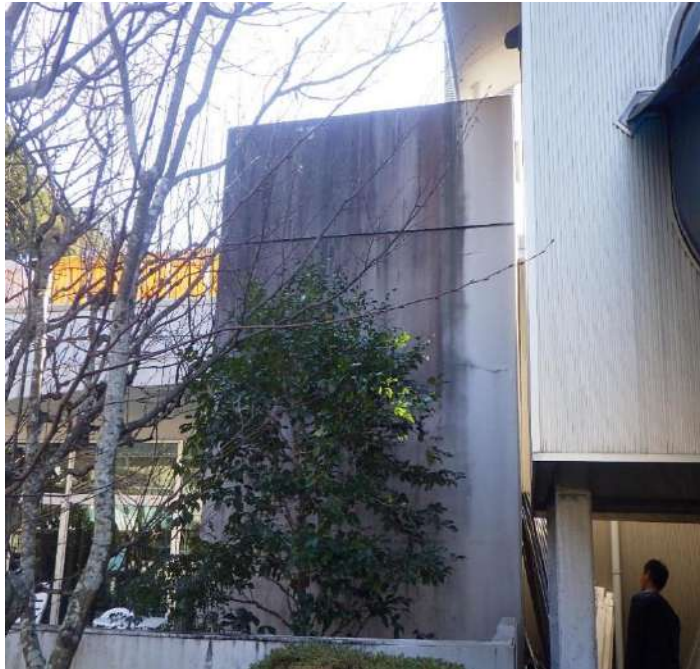
写真番号	62
	診断部位	外壁西側
	推奨材料	エスケー化研(株) 水性弾性セラミシリコン
	経年劣化により外壁塗膜材の防水効果がなくなり、カビ・コケ・藻等が発生している状態。	
	※日当たり・風通しが悪い環境にカビが発生しやすい。 ※コケ・藻は湿気が多い環境に発生しやすい。	
	対 策	
	高圧洗浄水洗いで汚れ・付着物を除去し、落ちない場合には専用洗剤・ブラシ等を使用して除去。 耐候性塗料での塗装をお勧めします。	
	※塗装する際は、防カビ・防藻塗料をお勧めします。 筋状に汚れが付着し、建物の美観を損ねています。

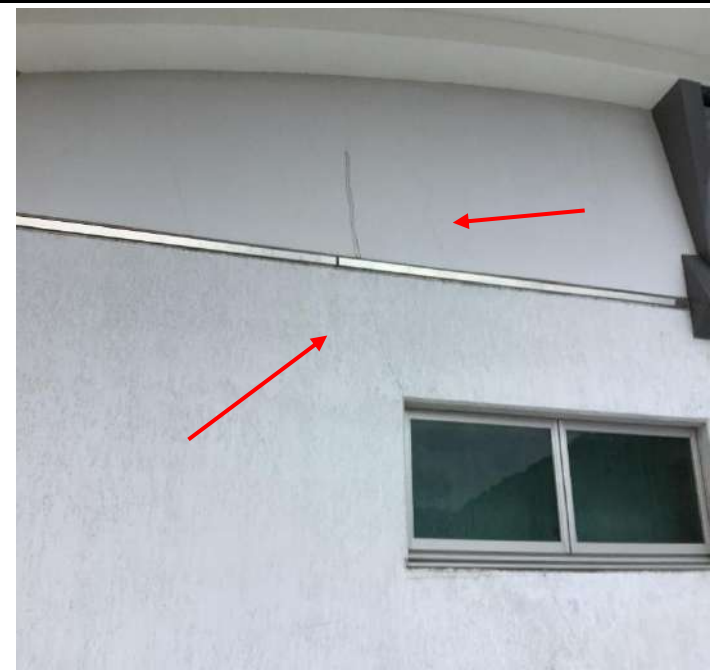
写真番号	69
診断部位	外壁西側
推奨材料	
クラック(ひび割れ)発生	
対 策	
1.0mm以上:Uカットシール充填 0.2mm以上1.0mm未満:自動低圧エポキシ樹脂注入工法 0.2mm未満:エポキシ樹脂シール工法

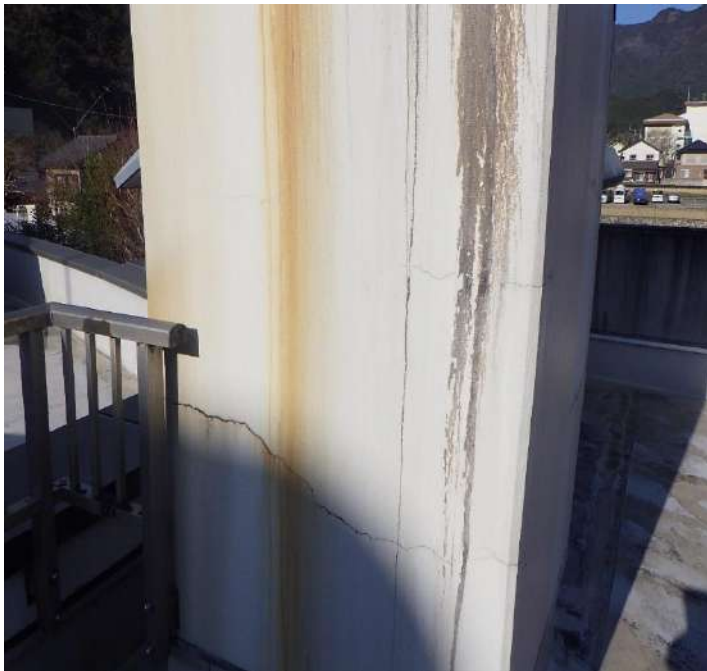
写真番号	73
	診断部位	西側 バルコニー
	推奨材料	
	長年の日照による紫外線や風雨によって塗膜が劣化し、クラック(ひび割れ)、雨筋汚染や塗膜の剥離が見られます。 筋状に汚れが付着し、建物の美観を損ねています。	
	対 策	クラック補修、脆弱部を除去後 塗り替え推奨。

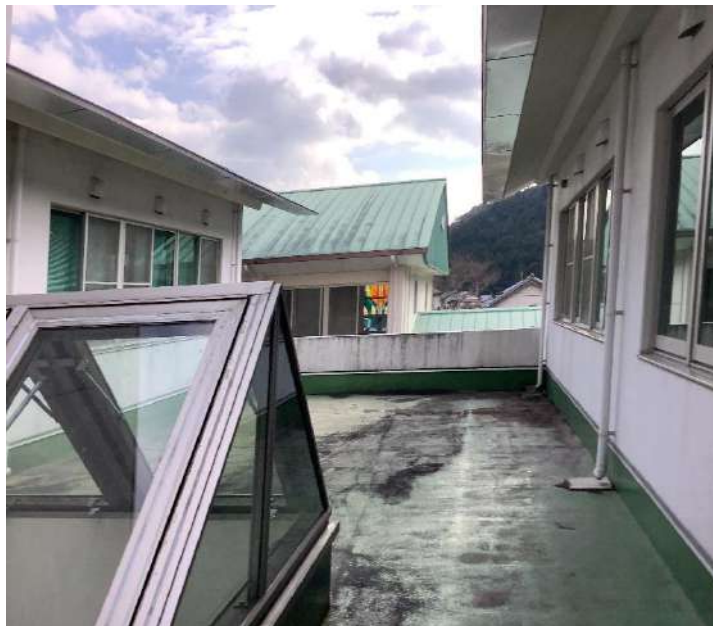
写真番号	75	
	診断部位	2階中央部 バルコニー東側	
	推奨材料	エスケー化研(株) 水性弾性セラミシリコン	
	長年の日照による紫外線や風雨によって塗膜が劣化し、クラック(ひび割れ)、雨筋汚染や塗膜の剥離が見られます。 筋状に汚れが付着し、建物の美観を損ねています。		
	<table><tr><td>対 策</td></tr><tr><td>クラック補修、脆弱部を除去後 塗り替え推奨。</td></tr></table> レナエクセレント 高弾性アクリルゴム系壁面防水化粧材 JIS A 6909 防水形複層塗材E		対 策
対 策			
クラック補修、脆弱部を除去後 塗り替え推奨。

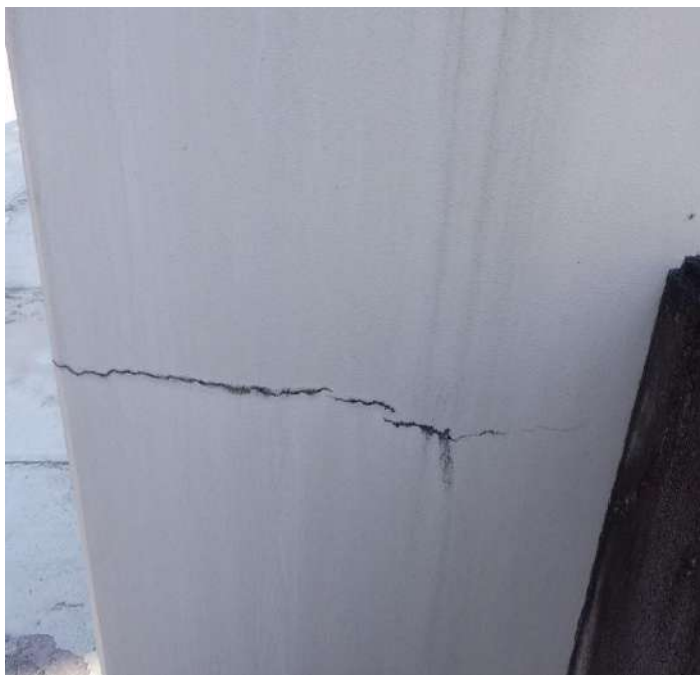
写真番号	74
	診断部位	西側 バルコニー
	推奨材料	
	クラック(ひび割れ)発生	
	対 策	
	1.0mm以上:Uカットシール充填	
	0.2mm以上1.0mm未満:自動低圧エポキシ樹脂注入工法	
	0.2mm未満:エポキシ樹脂シール工法

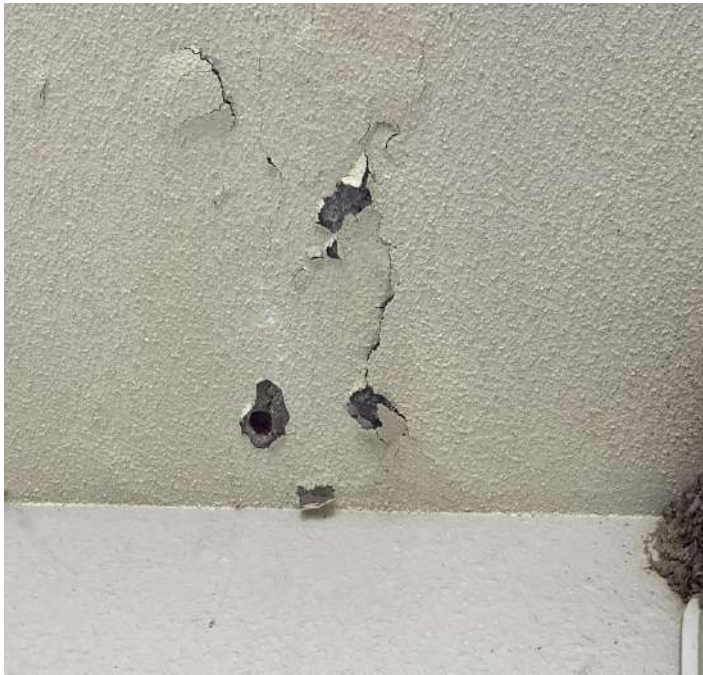
写真番号	77
	診断部位	2階中央部 バルコニー東側
	推奨材料	エスケー化研(株) シポカケンDO
	防水層の劣化やクラック部から雨水が浸入し、天井塗材が浮いている状態。	
	対 策	クラック補修、脆弱部を除去後 塗り替え推奨。

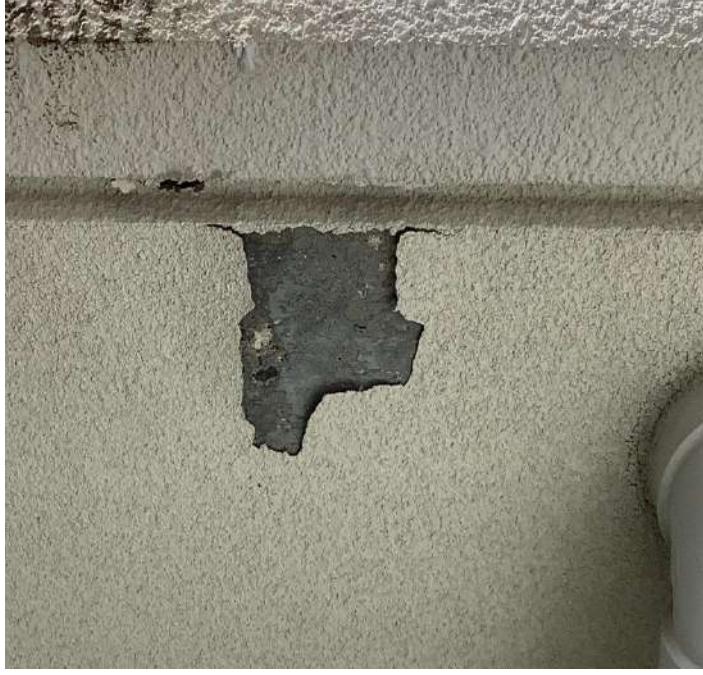
写真番号	79
	診断部位	2階中央部 バルコニー西側
	推奨材料	エスケー化研(株) シポカケンDO
	防水層の劣化やクラック部から雨水が浸入し、天井塗材が浮いている状態。	
	対 策	クラック補修、脆弱部を除去後 塗り替え推奨。

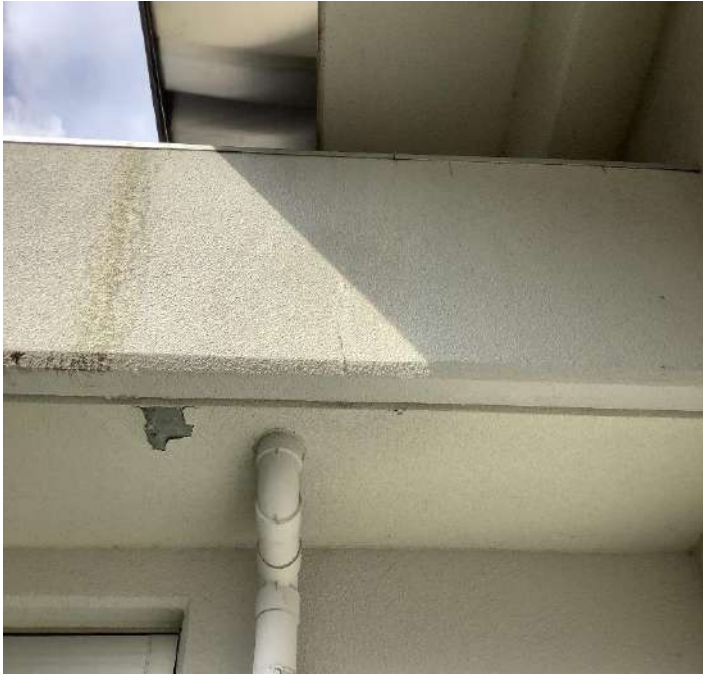
写真番号	78
	診断部位	2階中央部 バルコニー西側
	推奨材料	エスケー化研(株) シポカケンDO
	防水層の劣化やクラック部から雨水が浸入し、天井塗材が浮いている状態。	
	対 策	クラック補修、脆弱部を除去後 塗り替え推奨。

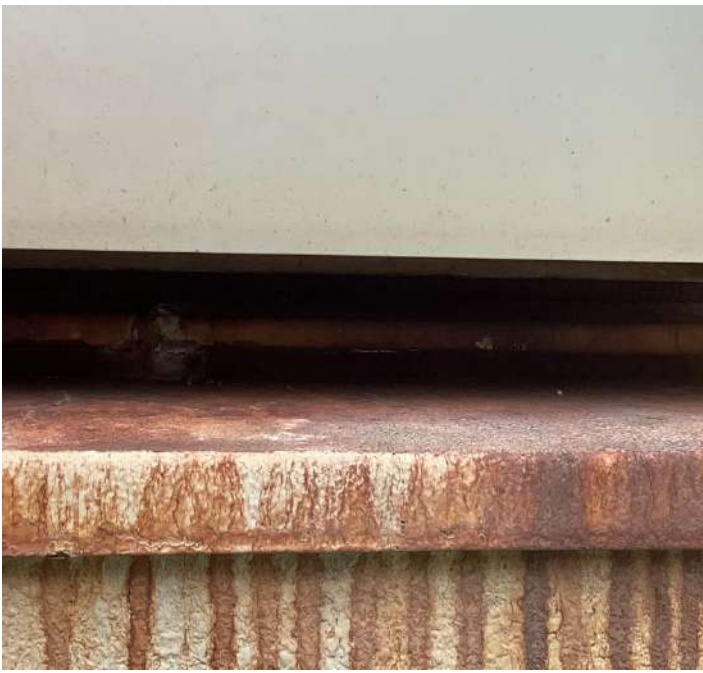
写真番号	89
診断部位	2階中央部 バルコニー西側
推奨材料	
錆びが発生しております。 このまま放置すると素材が傷んでしまいます。	
対 策	
ケレン具で錆びを除去し、錆止塗装2回塗り 耐候性塗料で塗り替えを推奨。

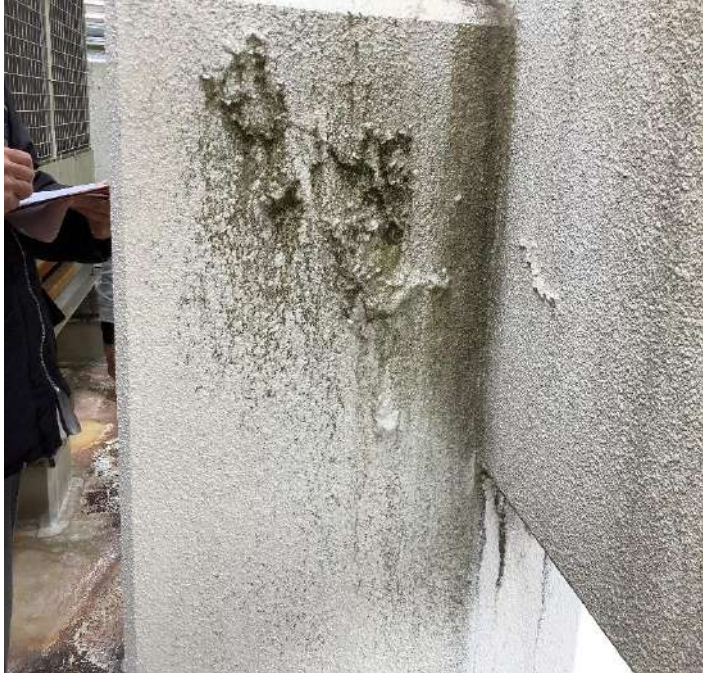
写真番号	97
診断部位	塔屋内部
推奨材料	エスケー化研(株) 水性弾性セラミシリコン
長年の風雨によって塗膜が劣化し、クラック(ひび割れ)、雨筋汚染や塗膜の剥離が見られます。 筋状に汚れが付着し、建物の美観を損ねています。	
対 策	クラック補修、脆弱部を除去後 塗り替え推奨。 レナエクセレント 高弾性アクリルゴム系壁面防水化粧材 JIS A 6909 防水形複層塗材E

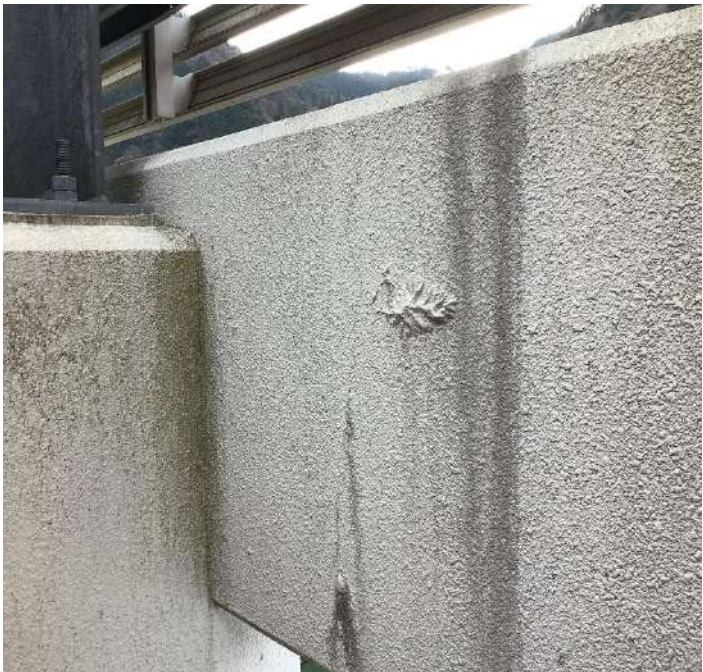
写真番号	98
診断部位	塔屋内部
推奨材料	エスケー化研(株) 水性弾性セラミシリコン
長年の風雨によって塗膜が劣化し、クラック(ひび割れ)、雨筋汚染や塗膜の剥離が見られます。 筋状に汚れが付着し、建物の美観を損ねています。	
対 策	クラック補修、脆弱部を除去後 塗り替え推奨。 レナエクセレント 高弾性アクリルゴム系壁面防水化粧材 JIS A 6909 防水形複層塗材E

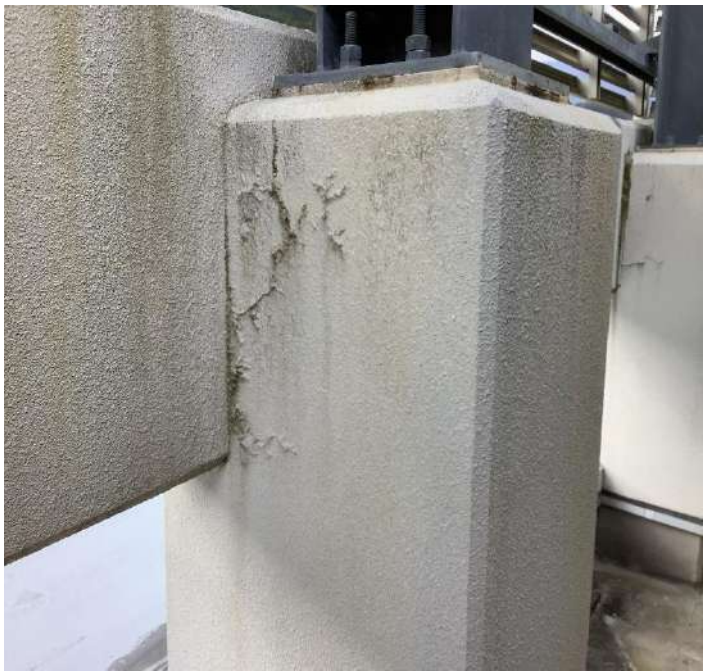
写真番号	100
診断部位	塔屋内部
推奨材料	エスケー化研(株) 水性弾性セラミシリコン
長年の風雨によって塗膜が劣化し、クラック(ひび割れ)、雨筋汚染や塗膜の剥離が見られます。 筋状に汚れが付着し、建物の美観を損ねています。	
対 策	クラック補修、脆弱部を除去後 塗り替え推奨。 レナエクセレント 高弾性アクリルゴム系壁面防水化粧材 JIS A 6909 防水形複層塗材E

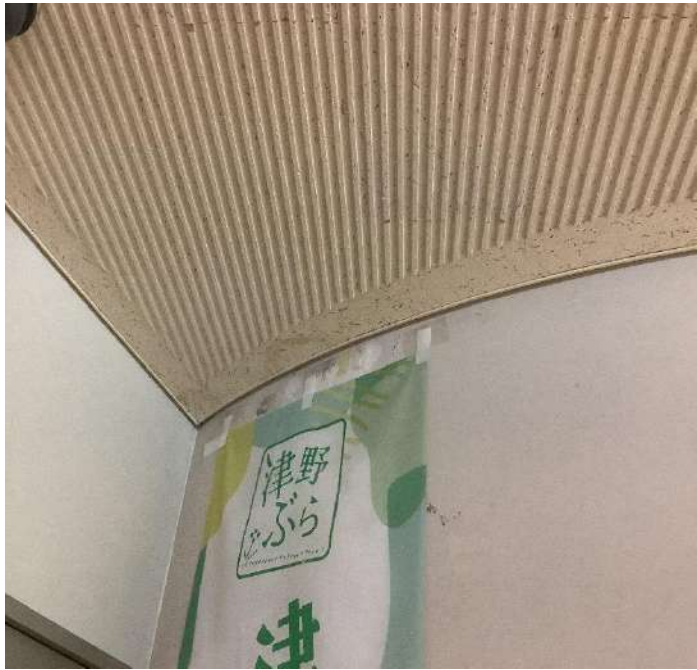
写真番号	101
診断部位	内部 プール室
推奨材料	
上部から水が浸入している状態。	
対 策

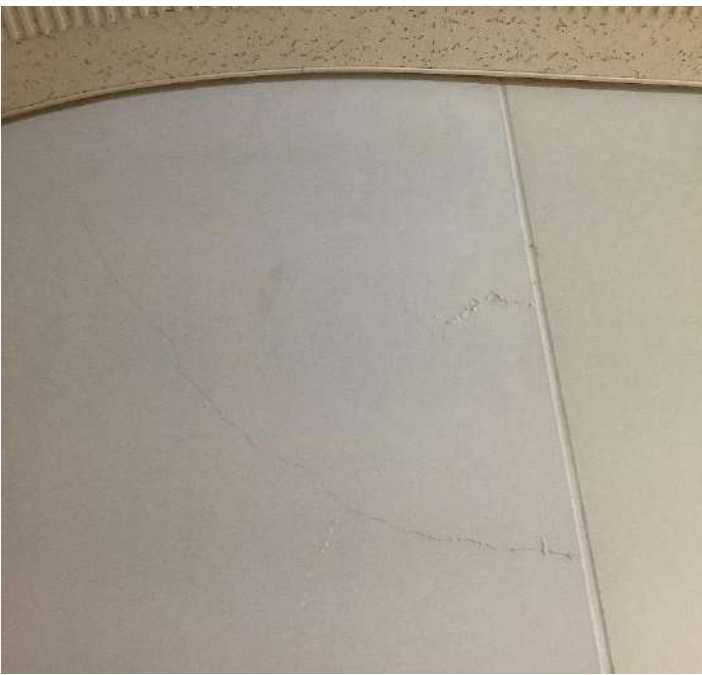
写真番号	103
診断部位	内部 プール室
推奨材料	
クラック(ひび割れ)発生	
対 策	
1.0mm以上:Uカットシール充填 0.2mm以上1.0mm未満:自動低圧エポキシ樹脂注入工法 0.2mm未満:エポキシ樹脂シール工法

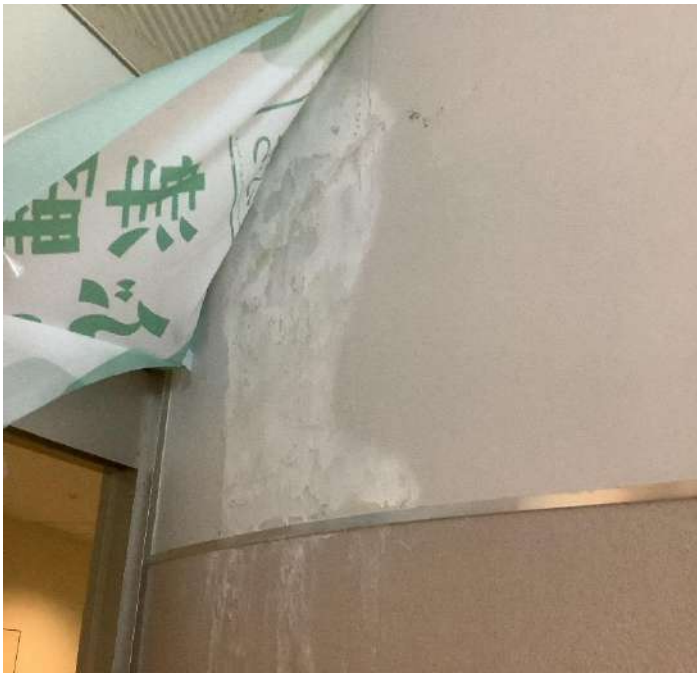
写真番号	102
診断部位	内部 プール室
推奨材料	
上部から水が浸入している状態。	
対 策
